# Lote 4 - Rota: Raja Gabágia

Diagnóstico da Calçada	Qualidade do Serviço	
Endereço: Av. Álvares Cabral, 1900	<b>58</b>	<b>C</b>
Data do Registro: 20/11/2019 16:26:42		
Num. Lote CTM: 10047600105

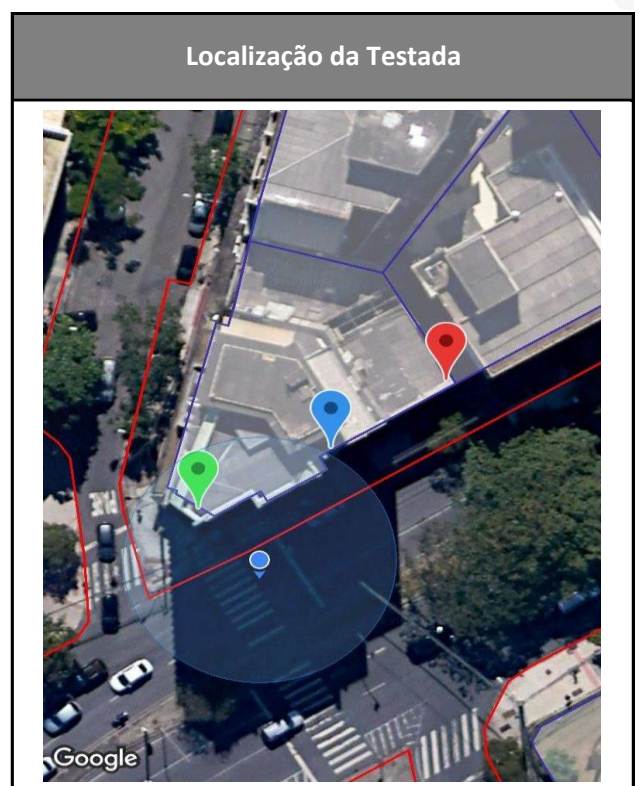
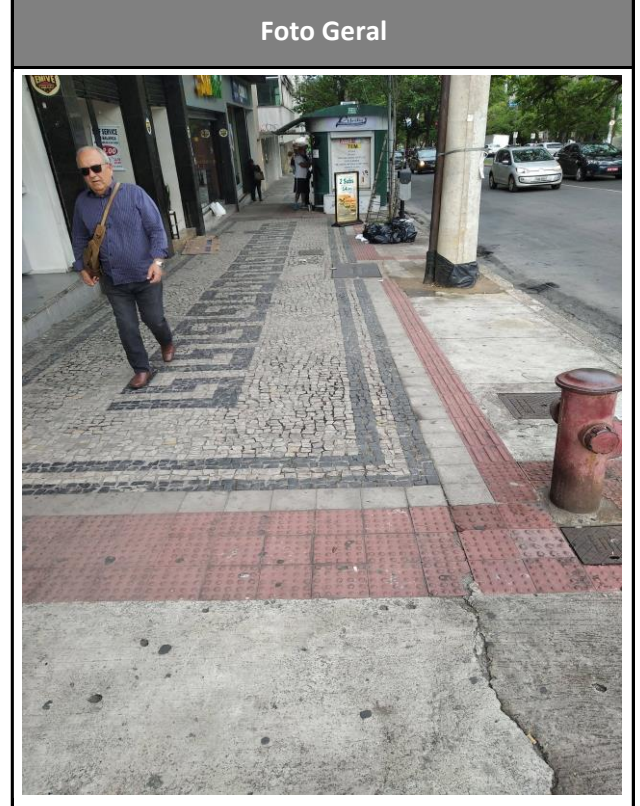
ID	Itens Avaliados	Respostas	Nota
P_1	O Mobiliário urbano está dentro da faixa de serviço de 70 cm ?	Sim	-
P_2	Qual a largura livre do Passeio ?	Acima de 1.50 m	10
P_3	Tipo de revestimento da calçada ?	Pedra Portuguesa	8
P_4	Existencia de Buracos ?	Poucos	5
P_5	Condições Gerais do Piso e meio-fio da calçada ?	Ótimo(a)	10
P_6	Presença de desniveis ?	Nenhum	10
P_7	Tem rebaixamento de calçada para Pedestre ?	Sim	8
P_8	Possui piso tátil ao longo da Calçada ?	Sim	-
P_9	A calçada Possui Rebaixamento de Veiculos correto ?	N.A	0
P_10	Existencia de altura livre menor que 2,10 m ?	Não	-
P_11	O Passeio está no padrao da SMPU ?	Não	0
P_12	A testada possui prática de estacionamento sobre o passeio ?	Não	10
P_13	Existe algum dispositivo de Drenagem sobre a calçada ?	Sim	0
P_14	Existe PED em frente a testada ?	Sim	-
P_15	Existe FTP em frente a testada ?	Sim	-
P_16	Classificação geral da calçada pelo pesquisador.	Regular	5
