Diagnóstico da Calçada	Qualidade do Serviço	
Endereço: Av. Andradas, 2287	53	C
Data do Registro: 11/11/2019 10:03:24		
Num. Lote CTM: 1051800030

Diagnóstico da Calçada	Qualidade do Serviço		Complemento do Diagnóstico
Endereço: Av. Andradas, 2287	53	C	
Data do Registro: 11/11/2019 10:03:24			
Num. Lote CTM: 1051800030

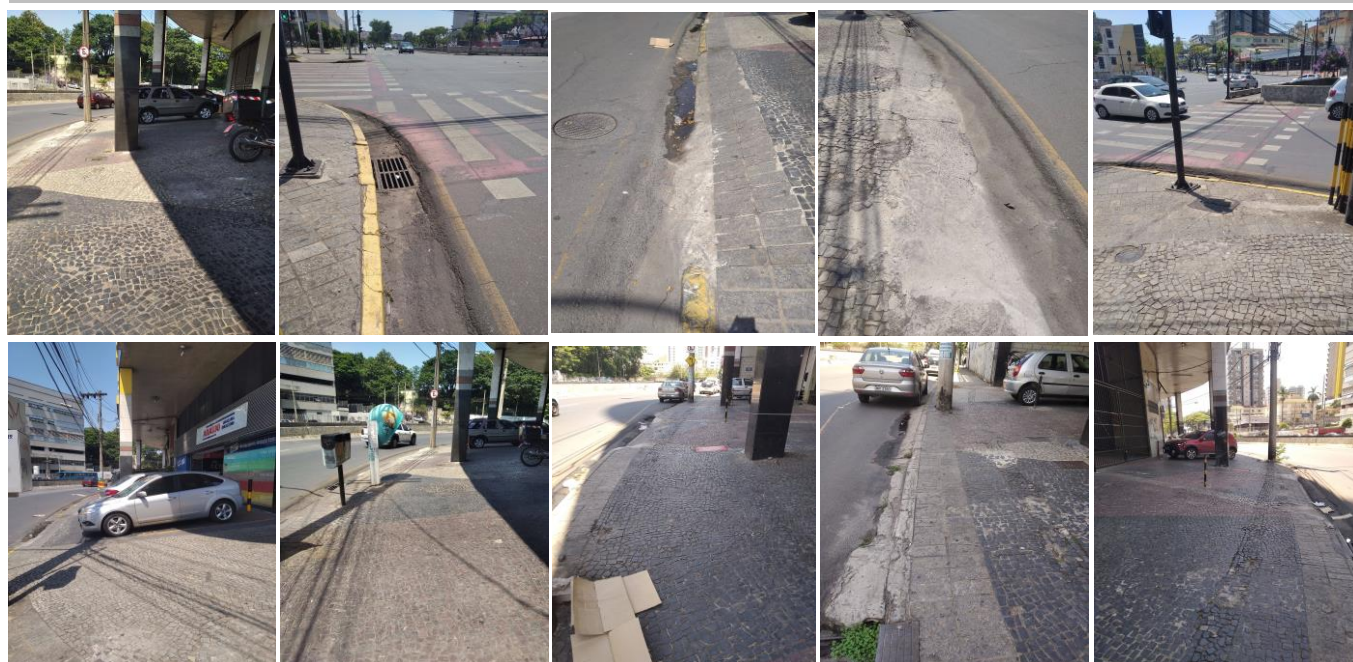
Fotos Complementares - Detalhes do Passeio

ID	Itens Avaliados	Respostas	Nota
P_1	O Mobiliário urbano está dentro da faixa de serviço de 70 cm ?	Sim	-
P_2	Qual a largura livre do Passeio ?	Acima de 1.50 m	10
P_3	Tipo de revestimento da calçada ?	Pedra Portuguesa	8
P_4	Existência de Buracos ?	Nenhum	10
P_5	Condições Gerais do Piso e meio-fio da calçada ?	Ótimo(a)	10
P_6	Presença de desníveis ?	Nenhum	10
P_7	Tem rebaixamento de calçada para Pedestre ?	Não, mas deveria ter.	0
P_8	Possui piso tátil ao longo da Calçada ?	Não	-
P_9	A calçada Possui Rebaixamento de Veículos correto ?	Não	0
P_10	Existência de altura livre menor que 2,10 m ?	Não	-
P_11	O Passeio está no padrão da SMPU ?	Não	0
P_12	A testada possui prática de estacionamento sobre o passeio ?	Sim	0
P_13	Existe algum dispositivo de Drenagem sobre a calçada ?	Não	0
P_14	Existe PED em frente a testada ?	Não	-
P_15	Existe FTP em frente a testada ?	Sim	-
P_16	Classificação geral da calçada pelo pesquisador.	Regular	5
