Diagnóstico da Calçada	Qualidade do Serviço	
Endereço: Av. Afonso Pena, 1500	73	B
Data do Registro: 02/11/2019 12:51:39		
Num. Lote CTM: 10324400455

Diagnóstico da Calçada	Qualidade do Serviço		Complemento do Diagnóstico
Endereço: Av. Afonso Pena, 1500 Data do Registro: 02/11/2019 12:51:39 Num. Lote CTM: 10324400455	73	B

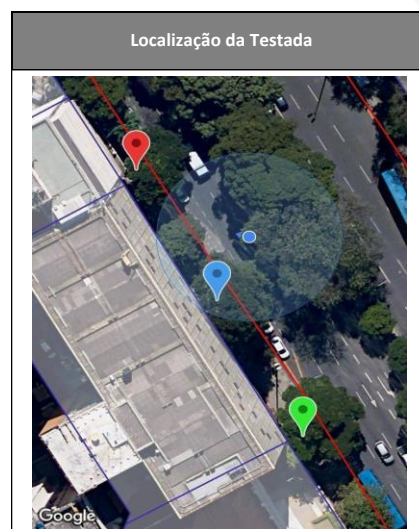
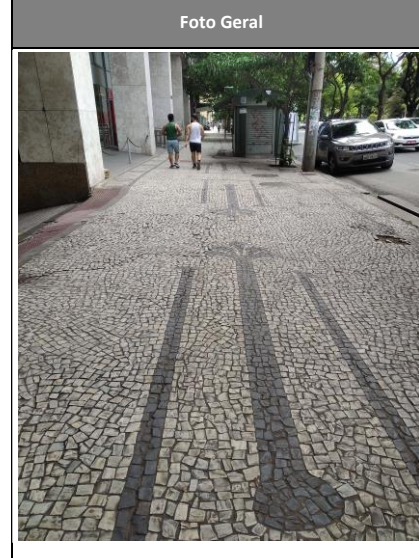
ID	Itens Avaliados	Respostas	Nota
P_1	O Mobiliario urbano está dentro da faixa de serviço de 70 cm ?	Sim	-
P_2	Qual a largura livre do Passeio ?	Acima de 1.50 m	10
P_3	Tipo de revestimento da caçada ?	Pedra Portuguesa	8
P_4	Existencia de Buracos ?	Poucos	5
P_5	Condições Gerais do Piso e meio-fio da calçada ?	Ótimo(a)	10
P_6	Presença de desniveis ?	Nenhum	10
P_7	Tem rebaixamento de calçada para Pedestre ?	Não	10
P_8	Possui piso tátil ao longo da Calçada ?	Não	-
P_9	A calçada Possui Rebaixamento de Veiculos correto ?	Não	0
P_10	Existencia de altura livre menor que 2,10 m ?	Não	-
P_11	O Passeio está no padrao da SMPU ?	Não	0
P_12	A testada possui prática de estacionamento sobre o passeio ?	Não	10
P_13	Existe algum dispositivo de Drenagem sobre a calçada ?	Não	0
P_14	Existe PED em frente a testada ?	Não	-
P_15	Existe FTP em frente a testada ?	Não	-
P_16	Classificação geral da calçada pelo pesquisador.	Ótimo(a)	10
