# Lote 1 - Rota: Noroeste

Diagnóstico da Calçada	Qualidade do Serviço	
Endereço: Av. Brigadeiro Eduardo Gomes, 1591	<b>48</b>	<b>D</b>
Data do Registro: 26/11/2019 15:32:03		
Num. Lote CTM: 130159100240

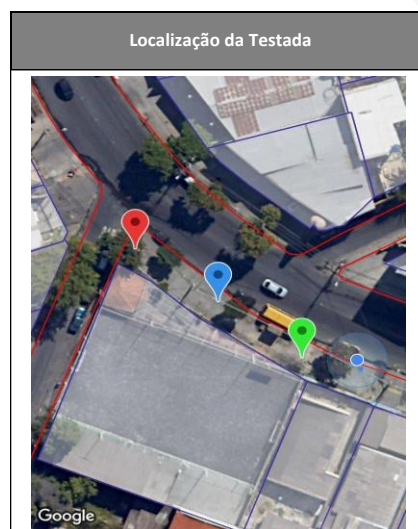
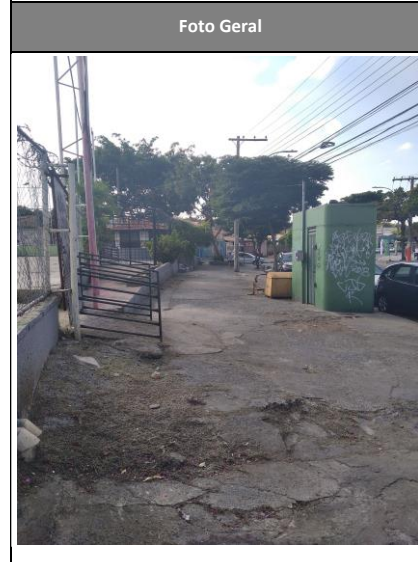
ID	Itens Avaliados	Respostas	Nota
P_1	O Mobiliário urbano está dentro da faixa de serviço de 70 cm ?	Sim	-
P_2	Qual a largura livre do Passeio ?	Acima de 1.50 m	10
P_3	Tipo de revestimento da calçada ?	Concreto	10
P_4	Existência de Buracos ?	Poucos	5
P_5	Condições Gerais do Piso e meio-fio da calçada ?	Péssimo	0
P_6	Presença de desníveis ?	Médio	3
P_7	Tem rebaixamento de calçada para Pedestre ?	Não	10
P_8	Possui piso tátil ao longo da Calçada ?	Não	-
P_9	A calçada Possui Rebaixamento de Veículos correto ?	N.A	0
P_10	Existência de altura livre menor que 2,10 m ?	Não	-
P_11	O Passeio está no padrão da SMPU ?	Não	0
P_12	A testada possui prática de estacionamento sobre o passeio ?	Não	10
P_13	Existe algum dispositivo de Drenagem sobre a calçada ?	Não	0
P_14	Existe PED em frente a testada ?	Não	-
P_15	Existe FTP em frente a testada ?	Não	-
P_16	Classificação geral da calçada pelo pesquisador.	Ruim	0
