Diagnóstico da Calçada	Qualidade do Serviço	
Endereço: Av. Portugal, 1678	<b>76</b>	<b>B</b>
Data do Registro: 16/11/2019 11:53:52		
Num. Lote CTM: 200010300530

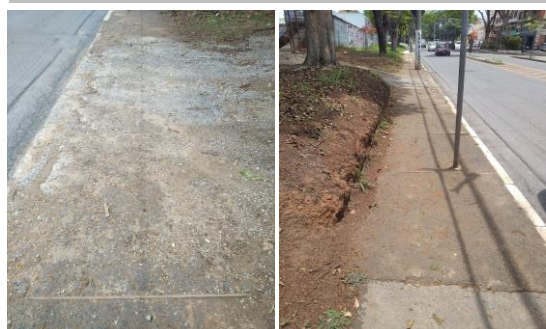
**Fotos Complementares - Detalhes do Passeio**

ID	Itens Avaliados	Respostas	Nota
P_1	O Mobiliário urbano está dentro da faixa de serviço de 70 cm ?	Sim	-
P_2	Qual a largura livre do Passeio ?	Entre 1.20 m e 1.50 m	6
P_3	Tipo de revestimento da calçada ?	Concreto	10
P_4	Existência de Buracos ?	Poucos	5
P_5	Condições Gerais do Piso e meio-fio da calçada ?	Ótimo(a)	10
P_6	Presença de desníveis ?	Nenhum	10
P_7	Tem rebaixamento de calçada para Pedestre ?	Não	10
P_8	Possui piso tátil ao longo da Calçada ?	Não	-
P_9	A calçada Possui Rebaixamento de Veículos correto ?	Sim	10
P_10	Existência de altura livre menor que 2,10 m ?	Não	-
P_11	O Passeio está no padrão da SMPU ?	Não	0
P_12	A testada possui prática de estacionamento sobre o passeio ?	Não	10
P_13	Existe algum dispositivo de Drenagem sobre a calçada ?	Não	0
P_14	Existe PED em frente a testada ?	Não	-
P_15	Existe FTP em frente a testada ?	Não	-
P_16	Classificação geral da calçada pelo pesquisador.	Regular	5
