Lote 4 - Rota: Raja Gabágia

FRATAR
ENGENHARIA CONSULTIVA

Diagnóstico da Calçada	Qualidade do Serviço	
Endereço: Av. Raja Gabaglia, 1776	75	B
Data do Registro: 07/11/2019 11:29:45		
Num. Lote CTM: 90986300200

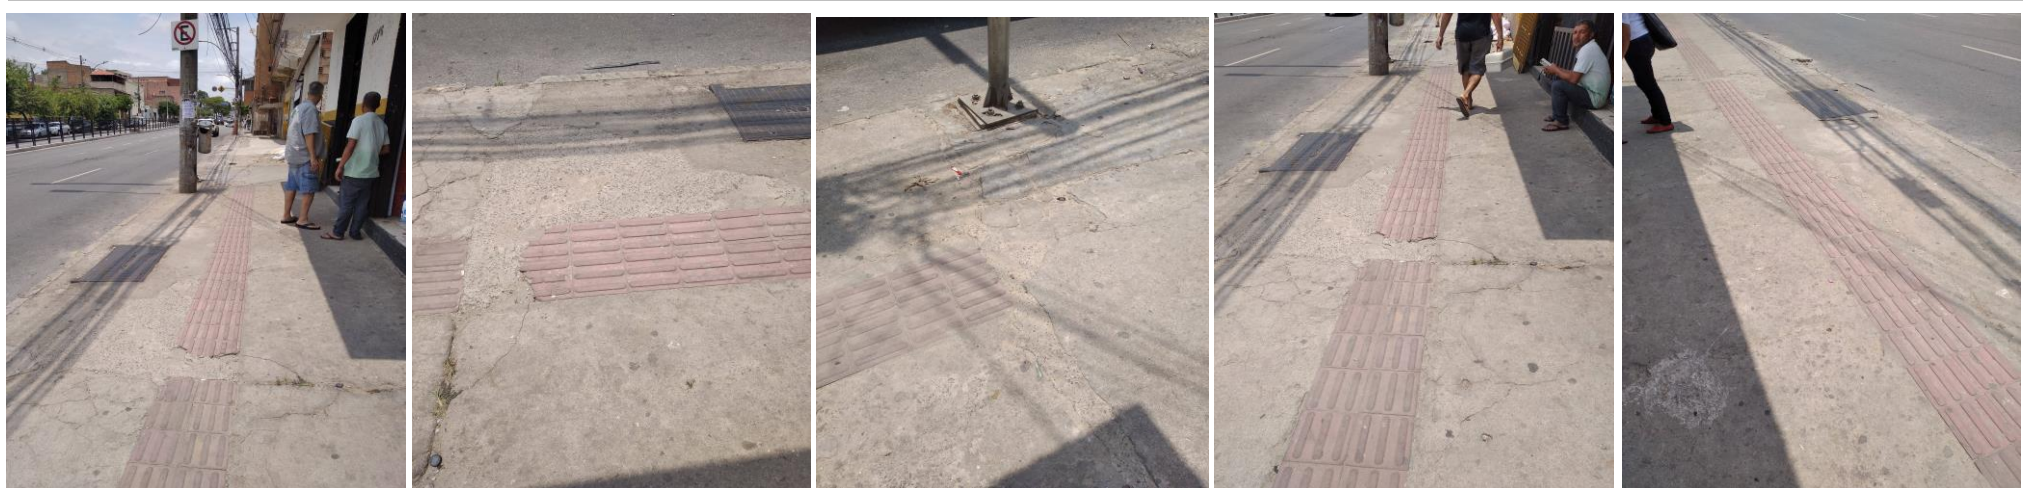
Fotos Complementares - Detalhes do Passeio

ID	Itens Avaliados	Respostas	Nota
P_1	O Mobiliário urbano está dentro da faixa de serviço de 70 cm ?	Sim	-
P_2	Qual a largura livre do Passeio ?	Acima de 1.50 m	10
P_3	Tipo de revestimento da calçada ?	Concreto	10
P_4	Existencia de Buracos ?	Poucos	5
P_5	Condições Gerais do Piso e meio-fio da calçada ?	Ótimo(a)	10
P_6	Presença de desniveis ?	Nenhum	10
P_7	Tem rebaixamento de calçada para Pedestre ?	Não	10
P_8	Possui piso tátil ao longo da Calçada ?	Sim	-
P_9	A calçada Possui Rebaixamento de Veiculos correto ?	N.A	0
P_10	Existencia de altura livre menor que 2,10 m ?	Não	-
P_11	O Passeio está no padrao da SMPU ?	Sim	5
P_12	A testada possui prática de estacionamento sobre o passeio ?	Não	10
P_13	Existe algum dispositivo de Drenagem sobre a calçada ?	Não	0
P_14	Existe PED em frente a testada ?	Não	-
P_15	Existe FTP em frente a testada ?	Não	-
P_16	Classificação geral da calçada pelo pesquisador.	Regular	5
