# Lote 4 - Rota: Contorno

Diagnóstico da Calçada	Qualidade do Serviço	
Endereço: Av.Contorno, 1528	<b>62</b>	<b>C</b>
Data do Registro: 01/11/2019 15:29:02		
Num. Lote CTM: 10504800365

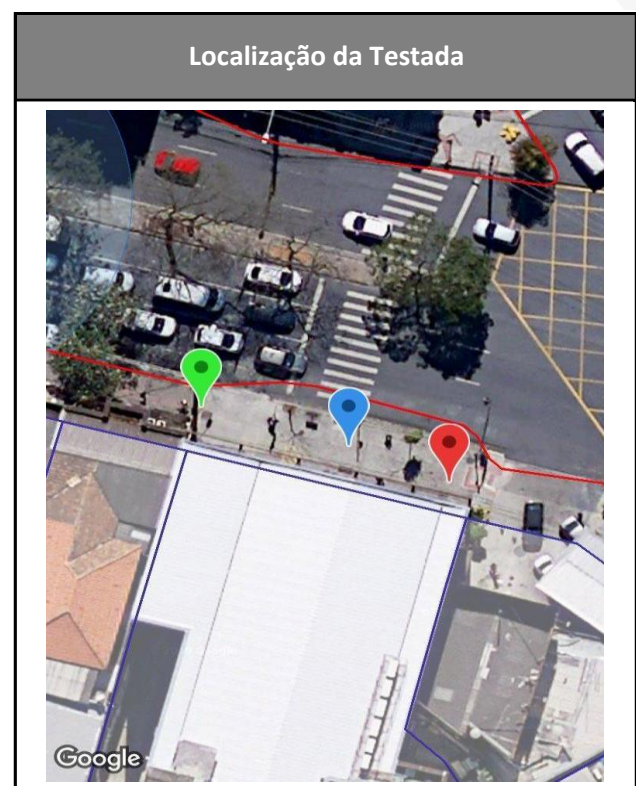
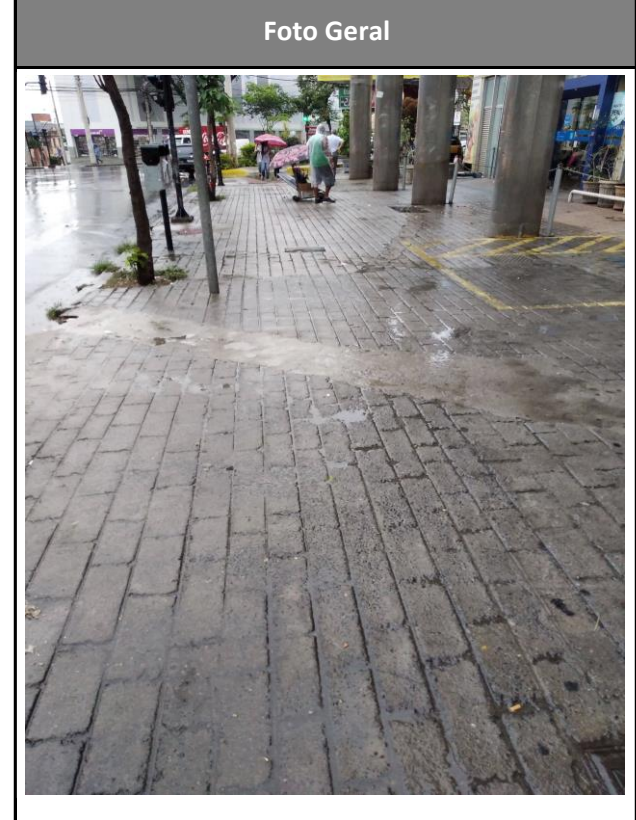
ID	Itens Avaliados	Respostas	Nota
P_1	O Mobiliário urbano está dentro da faixa de serviço de 70 cm ?	Sim	-
P_2	Qual a largura livre do Passeio ?	Acima de 1.50 m	10
P_3	Tipo de revestimento da calçada ?	Bloco Intertravado de Concreto	10
P_4	Existencia de Buracos ?	Poucos	5
P_5	Condições Gerais do Piso e meio-fio da calçada ?	Ótimo(a)	10
P_6	Presença de desniveis ?	Severo	0
P_7	Tem rebaixamento de calçada para Pedestre ?	Sim	7
P_8	Possui piso tátil ao longo da Calçada ?	Não	-
P_9	A calçada Possui Rebaixamento de Veiculos correto ?	Não	0
P_10	Existencia de altura livre menor que 2,10 m ?	Não	-
P_11	O Passeio está no padrao da SMPU ?	Não	0
P_12	A testada possui prática de estacionamento sobre o passeio ?	Não	10
P_13	Existe algum dispositivo de Drenagem sobre a calçada ?	Não	0
P_14	Existe PED em frente a testada ?	Não	-
P_15	Existe FTP em frente a testada ?	Sim	-
P_16	Classificação geral da calçada pelo pesquisador.	Ótimo(a)	10
