Diagnóstico da Calçada	Qualidade do Serviço	
Endereço: Av. João Pinheiro, 214	55	C
Data do Registro: 02/11/2019 08:32:11		
Num. Lote CTM: 10281900420

Diagnóstico da Calçada	Qualidade do Serviço		Complemento do Diagnóstico
Endereço: Av. João Pinheiro, 214 Data do Registro: 02/11/2019 08:32:11 Num. Lote CTM: 10281900420	55	C

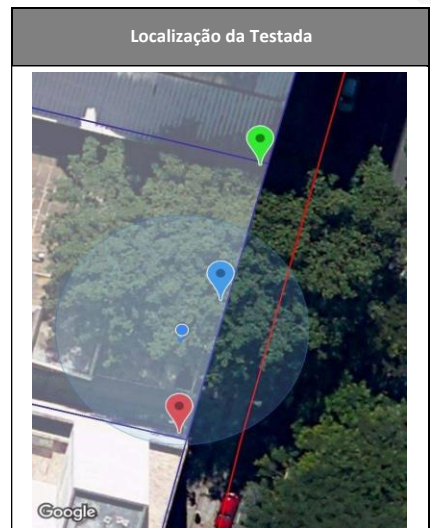
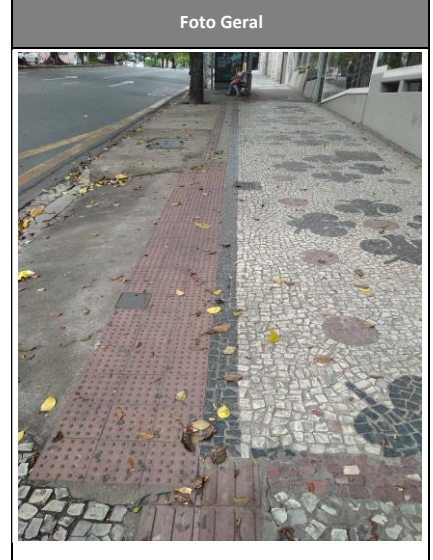
ID	Itens Avaliados	Respostas	Nota
P_1	O Mobiliário urbano está dentro da faixa de serviço de 70 cm ?	Sim	-
P_2	Qual a largura livre do Passeio ?	Acima de 1.50 m	10
P_3	Tipo de revestimento da calçada ?	Pedra Portuguesa	8
P_4	Existência de Buracos ?	Poucos	10
P_5	Condições Gerais do Piso e meio-fio da calçada ?	Regular	5
P_6	Presença de desníveis ?	Nenhum	10
P_7	Tem rebaixamento de calçada para Pedestre ?	Não	10
P_8	Possui piso tátil ao longo da Calçada ?	Sim	-
P_9	A calçada Possui Rebaixamento de Veículos correto ?	Não	0
P_10	Existência de altura livre menor que 2,10 m ?	Não	-
P_11	O Passeio está no padrão da SMPU ?	Não	0
P_12	A testada possui prática de estacionamento sobre o passeio ?	Não	10
P_13	Existe algum dispositivo de Drenagem sobre a calçada ?	Sim	0
P_14	Existe PED em frente a testada ?	Sim	-
P_15	Existe FTP em frente a testada ?	Não	-
P_16	Classificação geral da calçada pelo pesquisador.	Regular	5
