Diagnóstico da Calçada	Qualidade do Serviço	
Endereço: Av. Portugal, s/nº	61	C
Data do Registro: 19/11/2019 10:03:01		
Num. Lote CTM: 200075200955

Diagnóstico da Calçada	Qualidade do Serviço		Complemento do Diagnóstico
Endereço: Av. Portugal, s/nº Data do Registro: 19/11/2019 10:03:01 Num. Lote CTM: 200075200955	61	C

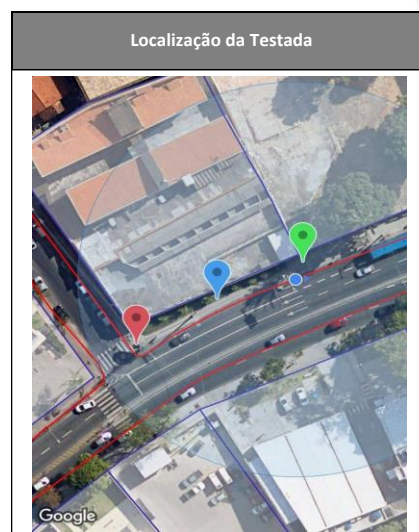
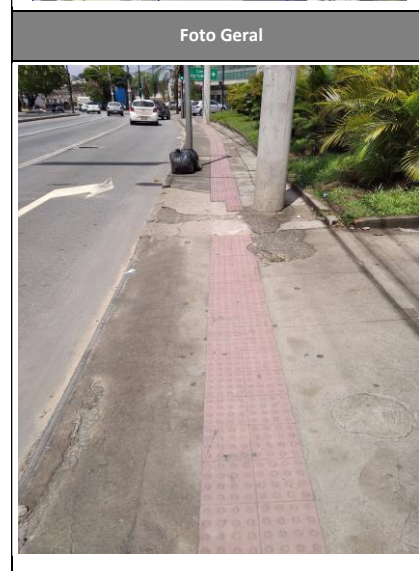
ID	Itens Avaliados	Respostas	Nota
P_1	O Mobiliário urbano está dentro da faixa de serviço de 70 cm ?	Sim	-
P_2	Qual a largura livre do Passeio ?	Entre 0.80 m e 1.20 m	4
P_3	Tipo de revestimento da calçada ?	Concreto	10
P_4	Existência de Buracos ?	Poucos	5
P_5	Condições Gerais do Piso e meio-fio da calçada ?	Ótimo(a)	10
P_6	Presença de desníveis ?	Nenhum	10
P_7	Tem rebaixamento de calçada para Pedestre ?	Sim	7
P_8	Possui piso tátil ao longo da Calçada ?	Sim	-
P_9	A calçada Possui Rebaixamento de Veículos correto ?	Não	0
P_10	Existência de altura livre menor que 2,10 m ?	Não	-
P_11	O Passeio está no padrão da SMPU ?	Não	0
P_12	A testada possui prática de estacionamento sobre o passeio ?	Não	10
P_13	Existe algum dispositivo de Drenagem sobre a calçada ?	Não	0
P_14	Existe PED em frente a testada ?	Não	-
P_15	Existe FTP em frente a testada ?	Não	-
P_16	Classificação geral da calçada pelo pesquisador.	Regular	5
