Diagnóstico da Calçada	Qualidade do Serviço	
Endereço: Av. Nossa Sra. Do Carmo, 2800	70	C
Data do Registro: 12/11/2019 12:02:47		
Num. Lote CTM: 90945701800

Diagnóstico da Calçada	Qualidade do Serviço		Complemento do Diagnóstico
Endereço: Av. Nossa Sra. Do Carmo, 2800	70	C	
Data do Registro: 12/11/2019 12:02:47			
Num. Lote CTM: 90945701800

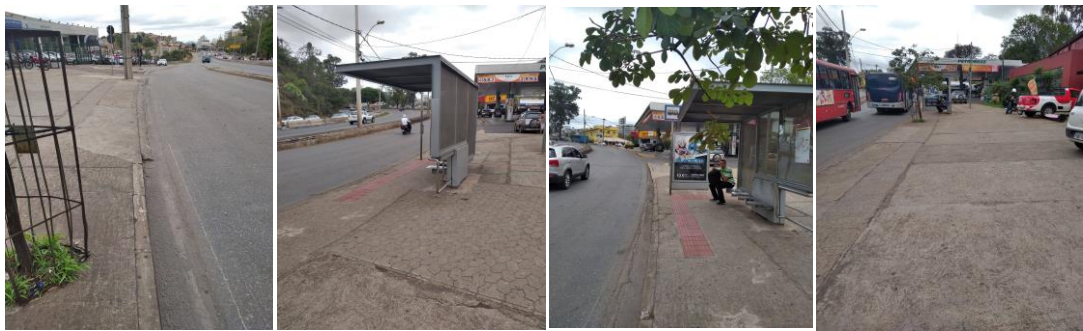
Fotos Complementares - Detalhes do Passeio

ID	Itens Avaliados	Respostas	Nota
P_1	O Mobiliário urbano está dentro da faixa de serviço de 70 cm ?	Sim	-
P_2	Qual a largura livre do Passeio ?	Acima de 1.50 m	10
P_3	Tipo de revestimento da calçada ?	Concreto	10
P_4	Existência de Buracos ?	Nenhum	10
P_5	Condições Gerais do Piso e meio-fio da calçada ?	Ótimo(a)	10
P_6	Presença de desníveis ?	Nenhum	10
P_7	Tem rebaixamento de calçada para Pedestre ?	Não	8
P_8	Possui piso tátil ao longo da Calçada ?	Não	-
P_9	A calçada Possui Rebaixamento de Veículos correto ?	Não	10
P_10	Existência de altura livre menor que 2,10 m ?	Não	-
P_11	O Passeio está no padrão da SMPU ?	Não	0
P_12	A testada possui prática de estacionamento sobre o passeio ?	Sim	10
P_13	Existe algum dispositivo de Drenagem sobre a calçada ?	Não	0
P_14	Existe PED em frente a testada ?	Sim	-
P_15	Existe FTP em frente a testada ?	Não	-
P_16	Classificação geral da calçada pelo pesquisador.	Ótimo(a)	10
