Diagnóstico da Calçada	Qualidade do Serviço	
Endereço: Av. Abílio Machado, 915	<b>55</b>	<b>C</b>
Data do Registro: 11/11/2019 14:35:51		
Num. Lote CTM: 130059900520

# Lote 1 - Rota: Noroeste

**FRATAR**  
ENGENHARIA CONSULTIVA

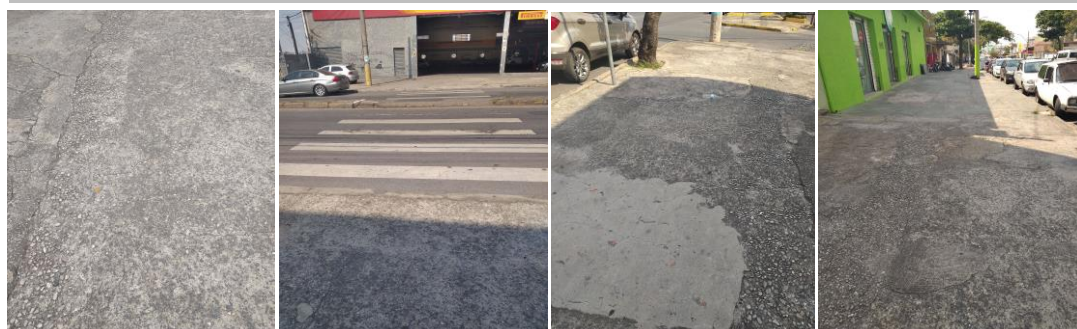
Fotos Complementares - Detalhes do Passeio

ID	Itens Avaliados	Respostas	Nota
P_1	O Mobiliário urbano está dentro da faixa de serviço de 70 cm ?	Sim	-
P_2	Qual a largura livre do Passeio ?	Acima de 1.50 m	10
P_3	Tipo de revestimento da calçada ?	Outro	0
P_4	Existência de Buracos ?	Poucos	5
P_5	Condições Gerais do Piso e meio-fio da calçada ?	Regular	5
P_6	Presença de desníveis ?	Nenhum	10
P_7	Tem rebaixamento de calçada para Pedestre ?	Não	10
P_8	Possui piso tátil ao longo da Calçada ?	Não	-
P_9	A calçada Possui Rebaixamento de Veículos correto ?	N.A	0
P_10	Existência de altura livre menor que 2,10 m ?	Não	-
P_11	O Passeio está no padrão da SMPU ?	Não	0
P_12	A testada possui prática de estacionamento sobre o passeio ?	Não	10
P_13	Existe algum dispositivo de Drenagem sobre a calçada ?	Não	0
P_14	Existe PED em frente a testada ?	Não	-
P_15	Existe FTP em frente a testada ?	Sim	-
P_16	Classificação geral da calçada pelo pesquisador.	Regular	5
