# Lote 4 - Rota: Contorno

Diagnóstico da Calçada	Qualidade do Serviço	
Endereço: Av.Contorno, 6510 Data do Registro: 07/11/2019 15:49:51 Num. Lote CTM: 10005700085	<b>79</b>	<b>B</b>

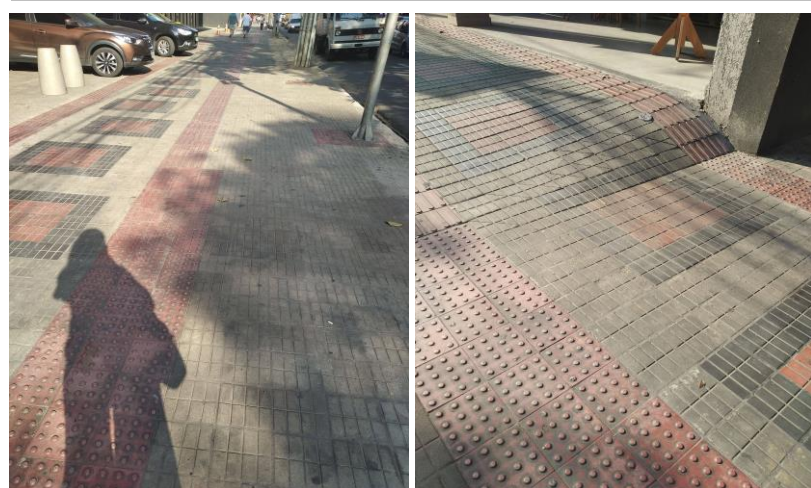
## Fotos Complementares - Detalhes do Passeio

ID	Itens Avaliados	Respostas	Nota
P_1	O Mobiliário urbano está dentro da faixa de serviço de 70 cm ?	Sim	-
P_2	Qual a largura livre do Passeio ?	Entre 1.20 m e 1.50 m	6
P_3	Tipo de revestimento da calçada ?	Ladrilho Hidráulico	10
P_4	Existencia de Buracos ?	Nenhum	10
P_5	Condições Gerais do Piso e meio-fio da calçada ?	Ótimo(a)	10
P_6	Presença de desniveis ?	Médio	3
P_7	Tem rebaixamento de calçada para Pedestre ?	Não	10
P_8	Possui piso tátil ao longo da Calçada ?	Sim	-
P_9	A calçada Possui Rebaixamento de Veiculos correto ?	Sim	10
P_10	Existencia de altura livre menor que 2,10 m ?	Não	-
P_11	O Passeio está no padrao da SMPU ?	Não	0
P_12	A testada possui prática de estacionamento sobre o passeio ?	Não	10
P_13	Existe algum dispositivo de Drenagem sobre a calçada ?	Não	0
P_14	Existe PED em frente a testada ?	Não	-
P_15	Existe FTP em frente a testada ?	Não	-
P_16	Classificação geral da calçada pelo pesquisador.	Ótimo(a)	10
