# Lote 4 - Rota: Contorno

Diagnóstico da Calçada	Qualidade do Serviço	
Endereço: Av.Contorno, 6226	<b>87</b>	<b>B</b>
Data do Registro: 06/11/2019 16:36:39		
Num. Lote CTM: 10002900100

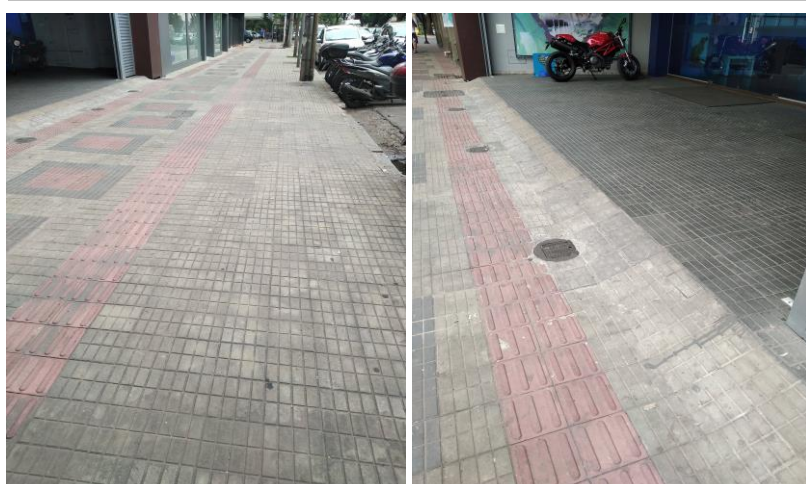
## Fotos Complementares - Detalhes do Passeio

ID	Itens Avaliados	Respostas	Nota
P_1	O Mobiliário urbano está dentro da faixa de serviço de 70 cm ?	Sim	-
P_2	Qual a largura livre do Passeio ?	Acima de 1.50 m	10
P_3	Tipo de revestimento da calçada ?	Ladrilho Hidráulico	10
P_4	Existência de Buracos ?	Nenhum	10
P_5	Condições Gerais do Piso e meio-fio da calçada ?	Ótimo(a)	10
P_6	Presença de desníveis ?	Leve	7
P_7	Tem rebaixamento de calçada para Pedestre ?	Não	10
P_8	Possui piso tátil ao longo da Calçada ?	Sim	-
P_9	A calçada Possui Rebaixamento de Veículos correto ?	Sim	10
P_10	Existência de altura livre menor que 2,10 m ?	Não	-
P_11	O Passeio está no padrão da SMPU ?	Não	0
P_12	A testada possui prática de estacionamento sobre o passeio ?	Não	10
P_13	Existe algum dispositivo de Drenagem sobre a calçada ?	Não	0
P_14	Existe PED em frente a testada ?	Não	-
P_15	Existe FTP em frente a testada ?	Não	-
P_16	Classificação geral da calçada pelo pesquisador.	Ótimo(a)	10
