Diagnóstico da Calçada	Qualidade do Serviço	
Endereço: Rua Monteiro Lobato, 226	69	C
Data do Registro: 28/10/2019 10:45:20		
Num. Lote CTM: 140232600330

Diagnóstico da Calçada	Qualidade do Serviço		Complemento do Diagnóstico
Endereço: Rua Monteiro Lobato, 226 Data do Registro: 28/10/2019 10:45:20 Num. Lote CTM: 140232600330	69	C

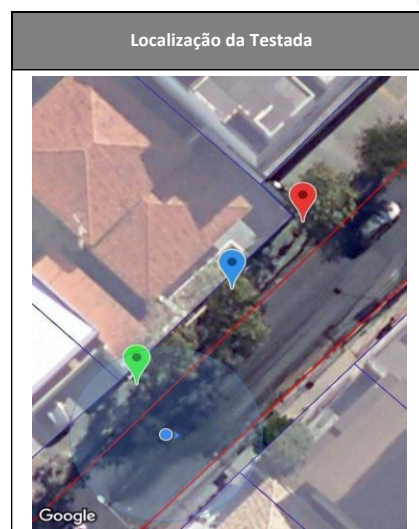
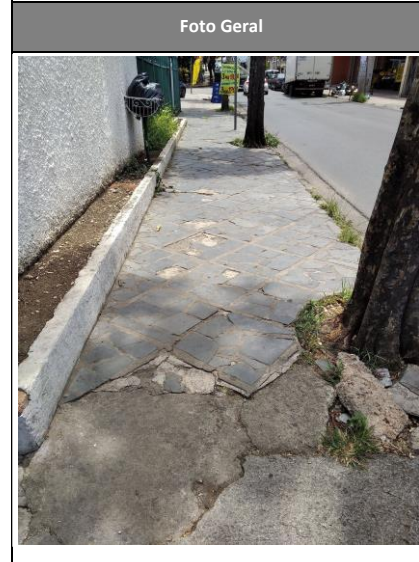
ID	Itens Avaliados	Respostas	Nota
P_1	O Mobiliário urbano está dentro da faixa de serviço de 70 cm ?	Sim	-
P_2	Qual a largura livre do Passeio ?	Entre 0.80 m e 1.20 m	4
P_3	Tipo de revestimento da calçada ?	Outro	0
P_4	Existência de Buracos ?	Poucos	5
P_5	Condições Gerais do Piso e meio-fio da calçada ?	Ótimo(a)	10
P_6	Presença de desníveis ?	Nenhum	10
P_7	Tem rebaixamento de calçada para Pedestre ?	Não	10
P_8	Possui piso tátil ao longo da Calçada ?	Não	-
P_9	A calçada Possui Rebaixamento de Veículos correto ?	Sim	10
P_10	Existência de altura livre menor que 2,10 m ?	Não	-
P_11	O Passeio está no padrão da SMPU ?	Não	0
P_12	A testada possui prática de estacionamento sobre o passeio ?	Não	10
P_13	Existe algum dispositivo de Drenagem sobre a calçada ?	Não	0
P_14	Existe PED em frente a testada ?	Não	-
P_15	Existe FTP em frente a testada ?	Não	-
P_16	Classificação geral da calçada pelo pesquisador.	Ótimo(a)	10
