Diagnóstico da Calçada	Qualidade do Serviço	
Endereço: Rua São Paulo, s/nº	68	C
Data do Registro: 08/11/2019 07:13:05		
Num. Lote CTM: 10412000240

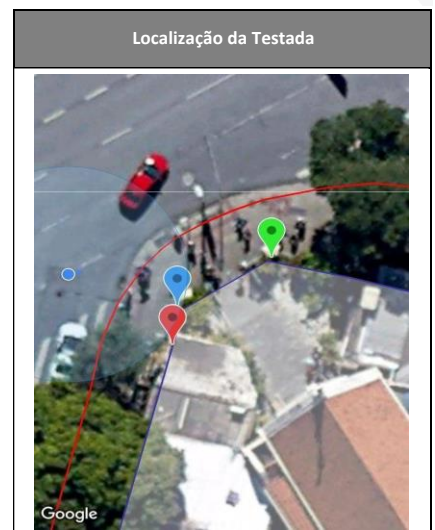
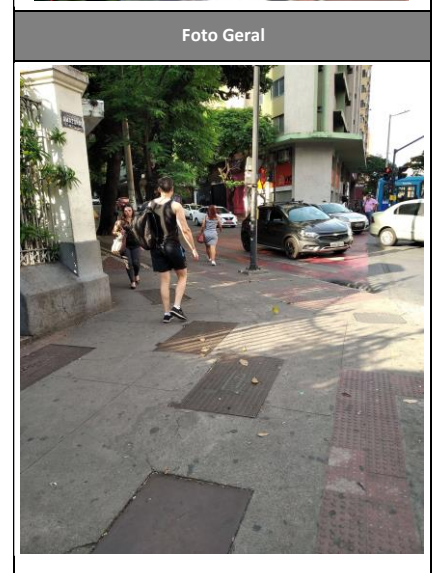
ID	Itens Avaliados	Respostas	Nota
P_1	O Mobiliário urbano está dentro da faixa de serviço de 70 cm ?	Sim	-
P_2	Qual a largura livre do Passeio ?	Acima de 1.50 m	10
P_3	Tipo de revestimento da calçada ?	Concreto	10
P_4	Existência de Buracos ?	Nenhum	10
P_5	Condições Gerais do Piso e meio-fio da calçada ?	Regular	5
P_6	Presença de desníveis ?	Nenhum	10
P_7	Tem rebaixamento de calçada para Pedestre ?	Sim	8
P_8	Possui piso tátil ao longo da Calçada ?	Não	-
P_9	A calçada Possui Rebaixamento de Veículos correto ?	N.A	0
P_10	Existência de altura livre menor que 2,10 m ?	Não	-
P_11	O Passeio está no padrão da SMPU ?	Não	0
P_12	A testada possui prática de estacionamento sobre o passeio ?	Não	10
P_13	Existe algum dispositivo de Drenagem sobre a calçada ?	Não	0
P_14	Existe PED em frente a testada ?	Não	-
P_15	Existe FTP em frente a testada ?	Sim	-
P_16	Classificação geral da calçada pelo pesquisador.	Regular	5
