| Diagnóstico da Calçada | Qualidade do Serviço | |
| Endereço: Av. Contorno, s/nº | 81 | B |
| Num. Lote CTM: 40871200120 | | |

Lote 4 - Rota: Contorno

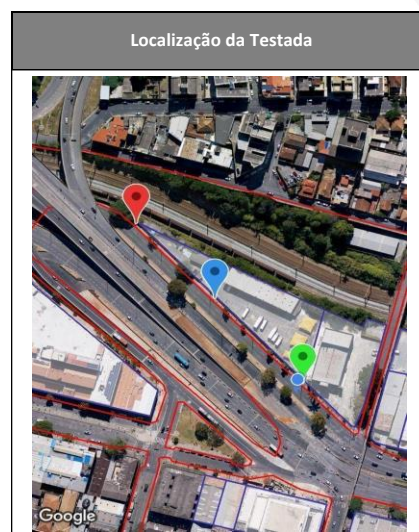
| ID | Itens Avaliados | Respostas | Nota |
|---|--|---|---|
| P_4 | Existência de Buracos ? | Poucos | 5 |
| P_11 | O Passeio está no padrão da SMPU ? | Não | 0 |
| P_13 | Existe algum dispositivo de Drenagem sobre a calçada ? | Não | 0 |
| P_16 | Classificação geral da calçada pelo pesquisador. | Ótimo(a) | 10 |
