# Lote 4 - Rota: Contorno

Diagnóstico da Calçada	Qualidade do Serviço	
Endereço: Av.Contorno, 3619	<b>85</b>	<b>B</b>
Data do Registro: 09/11/2019 15:01:42		
Num. Lote CTM: 70099200330

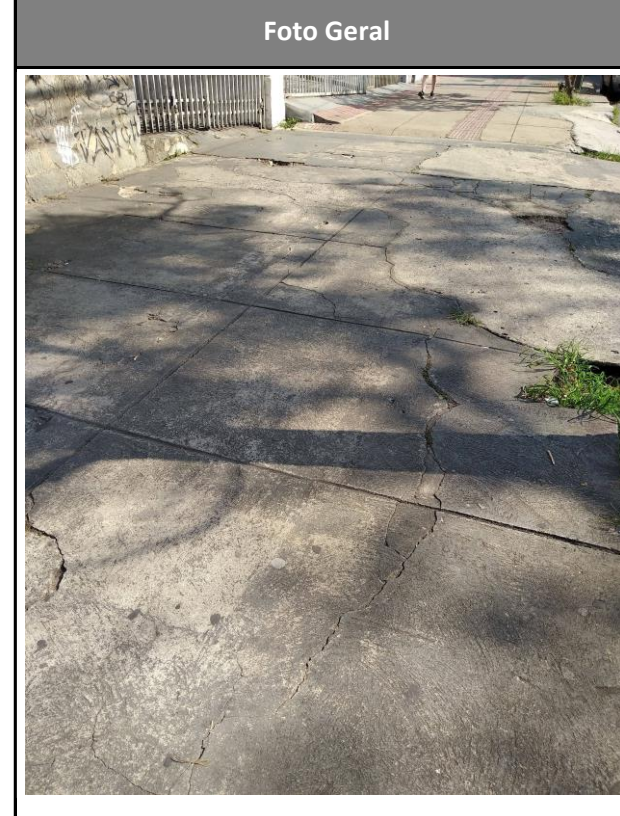
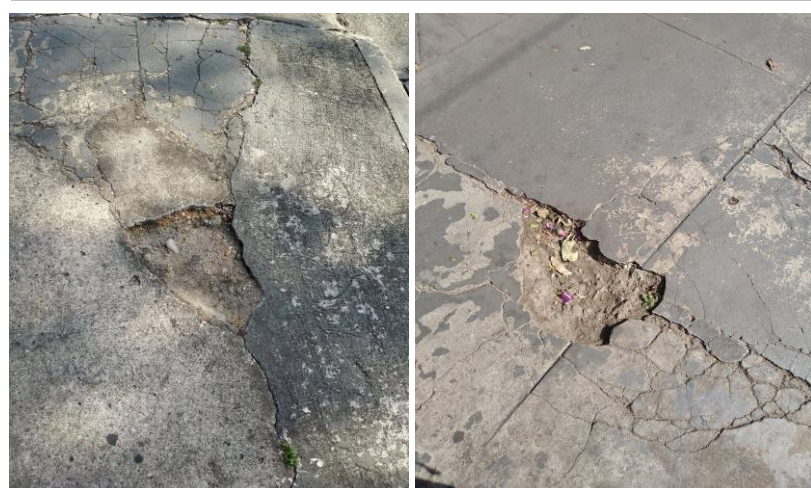
## Fotos Complementares - Detalhes do Passeio

ID	Itens Avaliados	Respostas	Nota
P_1	O Mobiliário urbano está dentro da faixa de serviço de 70 cm ?	Sim	-
P_2	Qual a largura livre do Passeio ?	Acima de 1.50 m	10
P_3	Tipo de revestimento da calçada ?	Concreto	10
P_4	Existencia de Buracos ?	Poucos	5
P_5	Condições Gerais do Piso e meio-fio da calçada ?	Ótimo(a)	10
P_6	Presença de desniveis ?	Nenhum	10
P_7	Tem rebaixamento de calçada para Pedestre ?	Não	10
P_8	Possui piso tátil ao longo da Calçada ?	Não	-
P_9	A calçada Possui Rebaixamento de Veiculos correto ?	Sim	10
P_10	Existencia de altura livre menor que 2,10 m ?	Não	-
P_11	O Passeio está no padrao da SMPU ?	Não	0
P_12	A testada possui prática de estacionamento sobre o passeio ?	Não	10
P_13	Existe algum dispositivo de Drenagem sobre a calçada ?	Não	0
P_14	Existe PED em frente a testada ?	Não	-
P_15	Existe FTP em frente a testada ?	Não	-
P_16	Classificação geral da calçada pelo pesquisador.	Ótimo(a)	10
