Diagnóstico da Calçada	Qualidade do Serviço	
Endereço: Av. João Pinheiro, 1364	71	B
Data do Registro: 02/11/2019 09:34:41		
Num. Lote CTM: 1019040095

Diagnóstico da Calçada	Qualidade do Serviço		Complemento do Diagnóstico
Endereço: Av. João Pinheiro, 1364 Data do Registro: 02/11/2019 09:34:41 Num. Lote CTM: 10190400095	71	B

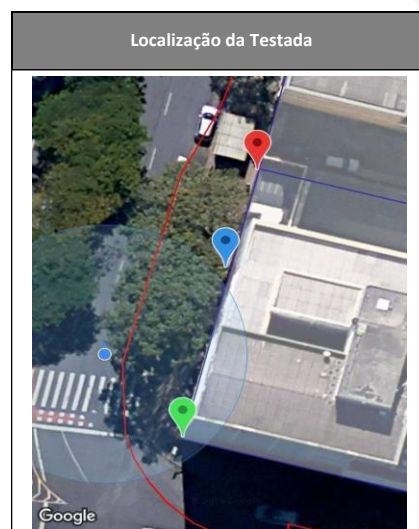
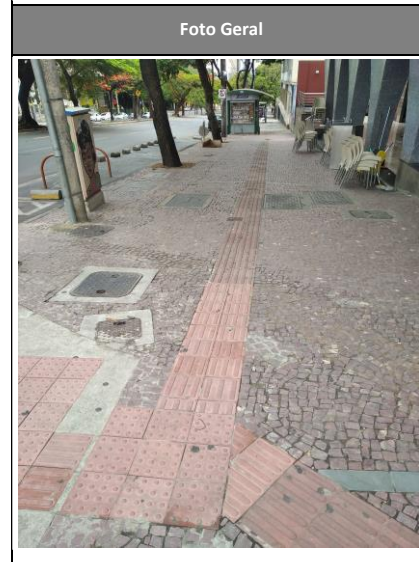
ID	Itens Avaliados	Respostas	Nota
P_1	O Mobiliário urbano está dentro da faixa de serviço de 70 cm ?	Sim	-
P_2	Qual a largura livre do Passeio ?	Acima de 1.50 m	10
P_3	Tipo de revestimento da calçada ?	Pedra Portuguesa	8
P_4	Existência de Buracos ?	Poucos	5
P_5	Condições Gerais do Piso e meio-fio da calçada ?	Ótimo(a)	5
P_6	Presença de desníveis ?	Nenhum	10
P_7	Tem rebaixamento de calçada para Pedestre ?	Sim	10
P_8	Possui piso tátil ao longo da Calçada ?	Sim	-
P_9	A calçada Possui Rebaixamento de Veículos correto ?	N.A	10
P_10	Existência de altura livre menor que 2,10 m ?	Não	-
P_11	O Passeio está no padrão da SMPU ?	Não	0
P_12	A testada possui prática de estacionamento sobre o passeio ?	Não	10
P_13	Existe algum dispositivo de Drenagem sobre a calçada ?	Não	0
P_14	Existe PED em frente a testada ?	Não	-
P_15	Existe FTP em frente a testada ?	Sim	-
P_16	Classificação geral da calçada pelo pesquisador.	Ótimo(a)	5
