Diagnóstico da Calçada	Qualidade do Serviço	
Endereço: Av. Nossa Sra. Do Carmo, s/nº	80	B
Data do Registro: 12/11/2019 11:19:08		
Num. Lote CTM: 90945700185

Diagnóstico da Calçada	Qualidade do Serviço		Complemento do Diagnóstico
Endereço: Av. Nossa Sra. Do Carmo, s/nº	80	B	
Data do Registro: 12/11/2019 11:19:08			
Num. Lote CTM: 90945700185

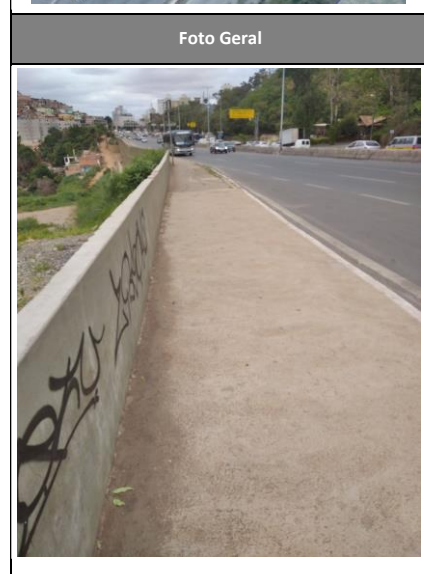
ID	Itens Avaliados	Respostas	Nota
P_1	O Mobiliário urbano está dentro da faixa de serviço de 70 cm ?	Sim	-
P_2	Qual a largura livre do Passeio ?	Acima de 1.50 m	10
P_3	Tipo de revestimento da calçada ?	Concreto	10
P_4	Existência de Buracos ?	Nenhum	5
P_5	Condições Gerais do Piso e meio-fio da calçada ?	Ótimo(a)	0
P_6	Presença de desníveis ?	Nenhum	10
P_7	Tem rebaixamento de calçada para Pedestre ?	Não	10
P_8	Possui piso tátil ao longo da Calçada ?	Não	-
P_9	A calçada Possui Rebaixamento de Veículos correto ?	N.A	0
P_10	Existência de altura livre menor que 2,10 m ?	Não	-
P_11	O Passeio está no padrão da SMPU ?	Não	0
P_12	A testada possui prática de estacionamento sobre o passeio ?	Não	10
P_13	Existe algum dispositivo de Drenagem sobre a calçada ?	Não	0
P_14	Existe PED em frente a testada ?	Não	-
P_15	Existe FTP em frente a testada ?	Não	-
P_16	Classificação geral da calçada pelo pesquisador.	Ótimo(a)	0
