Diagnóstico da Calçada	Qualidade do Serviço	
Endereço: Av. João Pinheiro, 85	67	C
Data do Registro: 30/10/2019 11:07:20		
Num. Lote CTM: 10323100115

Diagnóstico da Calçada	Qualidade do Serviço		Complemento do Diagnóstico
Endereço: Av. João Pinheiro, 85 Data do Registro: 30/10/2019 11:07:20 Num. Lote CTM: 10323100115	67	C

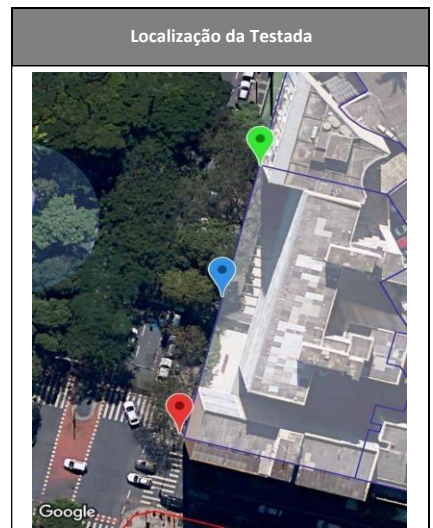
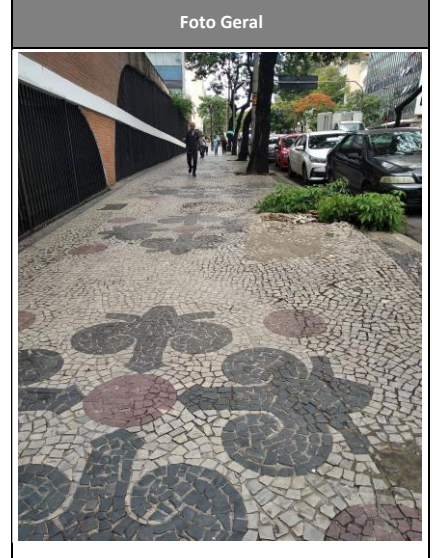
ID	Itens Avaliados	Respostas	Nota
P_1	O Mobiliário urbano está dentro da faixa de serviço de 70 cm ?	Sim	-
P_2	Qual a largura livre do Passeio ?	Acima de 1.50 m	10
P_3	Tipo de revestimento da calçada ?	Pedra Portuguesa	8
P_4	Existência de Buracos ?	Poucos	5
P_5	Condições Gerais do Piso e meio-fio da calçada ?	Regular	5
P_6	Presença de desníveis ?	Leve	10
P_7	Tem rebaixamento de calçada para Pedestre ?	Sim	10
P_8	Possui piso tátil ao longo da Calçada ?	Não	-
P_9	A calçada Possui Rebaixamento de Veículos correto ?	Sim	0
P_10	Existência de altura livre menor que 2,10 m ?	Não	-
P_11	O Passeio está no padrão da SMPU ?	Não	0
P_12	A testada possui prática de estacionamento sobre o passeio ?	Não	10
P_13	Existe algum dispositivo de Drenagem sobre a calçada ?	Não	0
P_14	Existe PED em frente a testada ?	Não	-
P_15	Existe FTP em frente a testada ?	Sim	-
P_16	Classificação geral da calçada pelo pesquisador.	Regular	5
