Diagnóstico da Calçada	Qualidade do Serviço	
Endereço: Av. Brigadeiro Eduardo Gomes, 1160	55	C
Data do Registro: 13/11/2019 14:32:23		
Num. Lote CTM: 130641200080

Lote 1 - Rota: Noroeste

FRATAR
ENGENHARIA CONSULTIVA

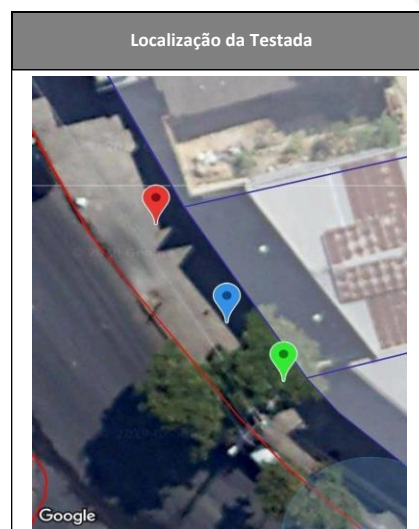
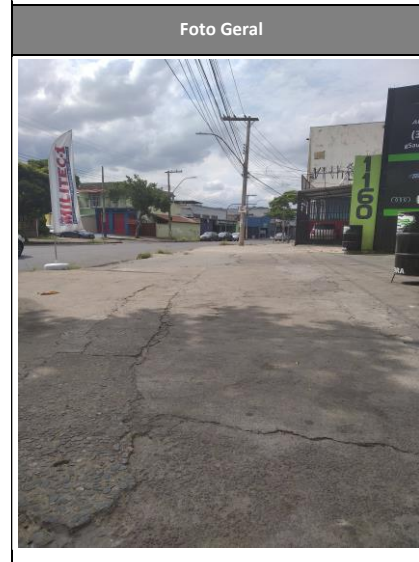
ID	Itens Avaliados	Respostas	Nota
P_1	O Mobiliário urbano está dentro da faixa de serviço de 70 cm ?	Sim	-
P_2	Qual a largura livre do Passeio ?	Acima de 1.50 m	10
P_3	Tipo de revestimento da calçada ?	Concreto	10
P_4	Existência de Buracos ?	Poucos	5
P_5	Condições Gerais do Piso e meio-fio da calçada ?	Regular	5
P_6	Presença de desníveis ?	Nenhum	10
P_7	Tem rebaixamento de calçada para Pedestre ?	Não	10
P_8	Possui piso tátil ao longo da Calçada ?	Não	-
P_9	A calçada Possui Rebaixamento de Veículos correto ?	Não	0
P_10	Existência de altura livre menor que 2,10 m ?	Não	-
P_11	O Passeio está no padrão da SMPU ?	Não	0
P_12	A testada possui prática de estacionamento sobre o passeio ?	Sim	0
P_13	Existe algum dispositivo de Drenagem sobre a calçada ?	Não	0
P_14	Existe PED em frente a testada ?	Não	-
P_15	Existe FTP em frente a testada ?	Não	-
P_16	Classificação geral da calçada pelo pesquisador.	Regular	5
