Lote 1 - Rota: Noroeste

Diagnóstico da Calçada	Qualidade do Serviço	
Endereço: Av. Abílio Machado, 1003	62	C
Data do Registro: 11/11/2019 14:51:03		
Num. Lote CTM: 130058600350

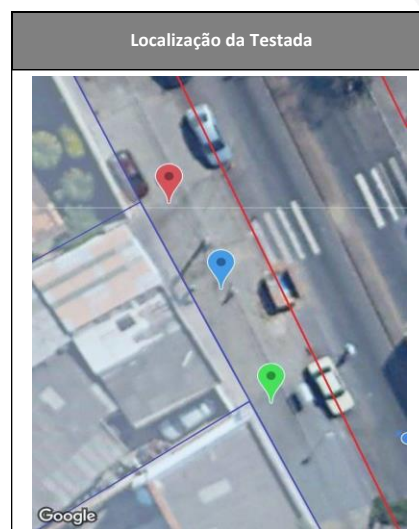
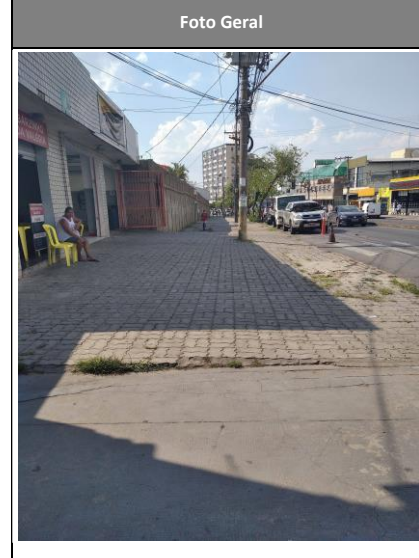
ID	Itens Avaliados	Respostas	Nota
P_1	O Mobiliário urbano está dentro da faixa de serviço de 70 cm ?	Não	-
P_2	Qual a largura livre do Passeio ?	Acima de 1.50 m	10
P_3	Tipo de revestimento da calçada ?	Bloco Intertravado de Concreto	10
P_4	Existência de Buracos ?	Poucos	5
P_5	Condições Gerais do Piso e meio-fio da calçada ?	Regular	5
P_6	Presença de desníveis ?	Nenhum	10
P_7	Tem rebaixamento de calçada para Pedestre ?	Sim	7
P_8	Possui piso tátil ao longo da Calçada ?	Não	-
P_9	A calçada Possui Rebaixamento de Veículos correto ?	Não	0
P_10	Existência de altura livre menor que 2,10 m ?	Não	-
P_11	O Passeio está no padrão da SMPU ?	Não	0
P_12	A testada possui prática de estacionamento sobre o passeio ?	Não	10
P_13	Existe algum dispositivo de Drenagem sobre a calçada ?	Não	0
P_14	Existe PED em frente a testada ?	Não	-
P_15	Existe FTP em frente a testada ?	Sim	-
P_16	Classificação geral da calçada pelo pesquisador.	Regular	5
