# Lote 1 - Rota: Noroeste

Diagnóstico da Calçada	Qualidade do Serviço	
Endereço: Av. Abílio Machado, 980	<b>61</b>	<b>C</b>
Data do Registro: 08/11/2019 11:30:54		
Num. Lote CTM: 130618900280

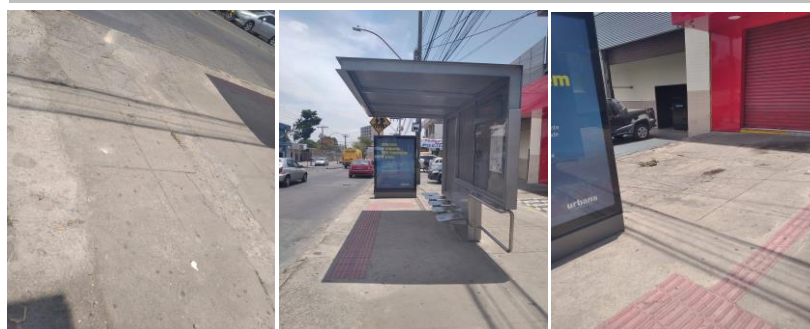
## Fotos Complementares - Detalhes do Passeio

ID	Itens Avaliados	Respostas	Nota
P_1	O Mobiliário urbano está dentro da faixa de serviço de 70 cm ?	Não	-
P_2	Qual a largura livre do Passeio ?	Entre 1.20 m e 1.50 m	6
P_3	Tipo de revestimento da calçada ?	Concreto	10
P_4	Existência de Buracos ?	Poucos	5
P_5	Condições Gerais do Piso e meio-fio da calçada ?	Regular	5
P_6	Presença de desníveis ?	Nenhum	10
P_7	Tem rebaixamento de calçada para Pedestre ?	Não	10
P_8	Possui piso tátil ao longo da Calçada ?	Não	-
P_9	A calçada Possui Rebaixamento de Veículos correto ?	N.A	0
P_10	Existência de altura livre menor que 2,10 m ?	Não	-
P_11	O Passeio está no padrão da SMPU ?	Não	0
P_12	A testada possui prática de estacionamento sobre o passeio ?	Não	10
P_13	Existe algum dispositivo de Drenagem sobre a calçada ?	Não	0
P_14	Existe PED em frente a testada ?	Sim	-
P_15	Existe FTP em frente a testada ?	Não	-
P_16	Classificação geral da calçada pelo pesquisador.	Regular	5
