Diagnóstico da Calçada	Qualidade do Serviço	
Endereço: Av. Andradas, 367	70	C
Data do Registro: 11/11/2019 11:18:06		
Num. Lote CTM: 10484200255

Diagnóstico da Calçada	Qualidade do Serviço		Complemento do Diagnóstico
Endereço: Av. Andradas, 367 Data do Registro: 11/11/2019 11:18:06 Num. Lote CTM: 10484200255	70	C

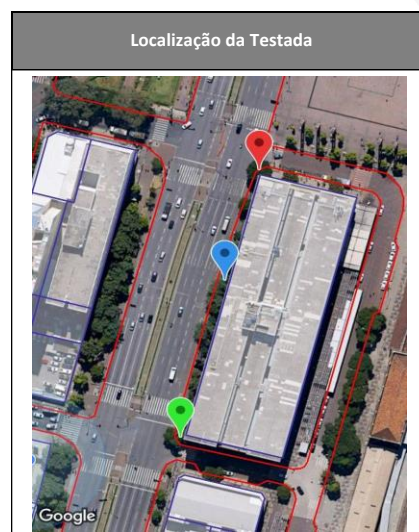
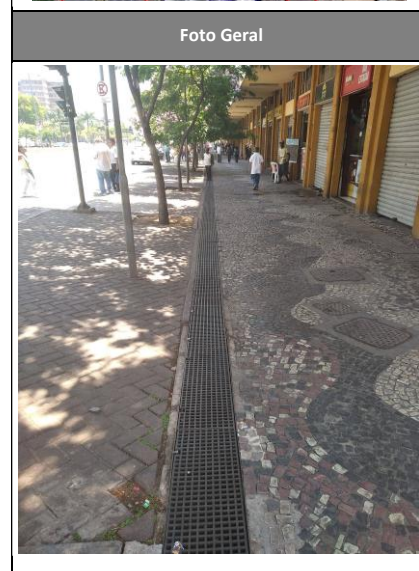
ID	Itens Avaliados	Respostas	Nota
P_1	O Mobiliário urbano está dentro da faixa de serviço de 70 cm ?	Sim	-
P_2	Qual a largura livre do Passeio ?	Acima de 1.50 m	10
P_3	Tipo de revestimento da calçada ?	Pedra Portuguesa	8
P_4	Existência de Buracos ?	Poucos	5
P_5	Condições Gerais do Piso e meio-fio da calçada ?	Ótimo(a)	10
P_6	Presença de desníveis ?	Nenhum	10
P_7	Tem rebaixamento de calçada para Pedestre ?	Sim	7
P_8	Possui piso tátil ao longo da Calçada ?	Sim	-
P_9	A calçada Possui Rebaixamento de Veículos correto ?	N.A	0
P_10	Existência de altura livre menor que 2,10 m ?	Não	-
P_11	O Passeio está no padrão da SMPU ?	Não	0
P_12	A testada possui prática de estacionamento sobre o passeio ?	Não	10
P_13	Existe algum dispositivo de Drenagem sobre a calçada ?	Sim	0
P_14	Existe PED em frente a testada ?	Sim	-
P_15	Existe FTP em frente a testada ?	Sim	-
P_16	Classificação geral da calçada pelo pesquisador.	Ótimo(a)	10
