Lote 4 - Rota: Raja Gabágia

FRATAR
ENGENHARIA CONSULTIVA

Diagnóstico da Calçada	Qualidade do Serviço	
Endereço: Av. Olegário Maciel, s/nº	75	B
Data do Registro: 05/11/2019 12:04:23		
Num. Lote CTM: 10311500045

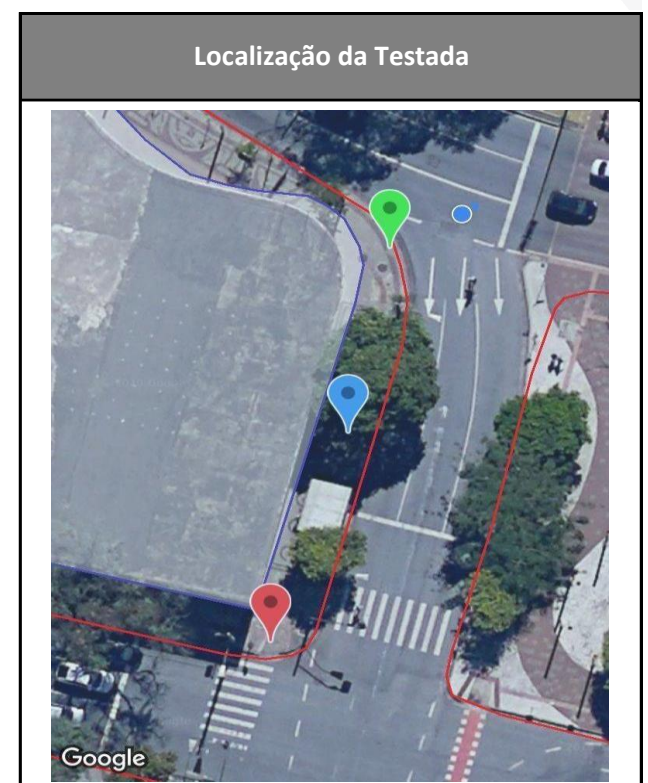
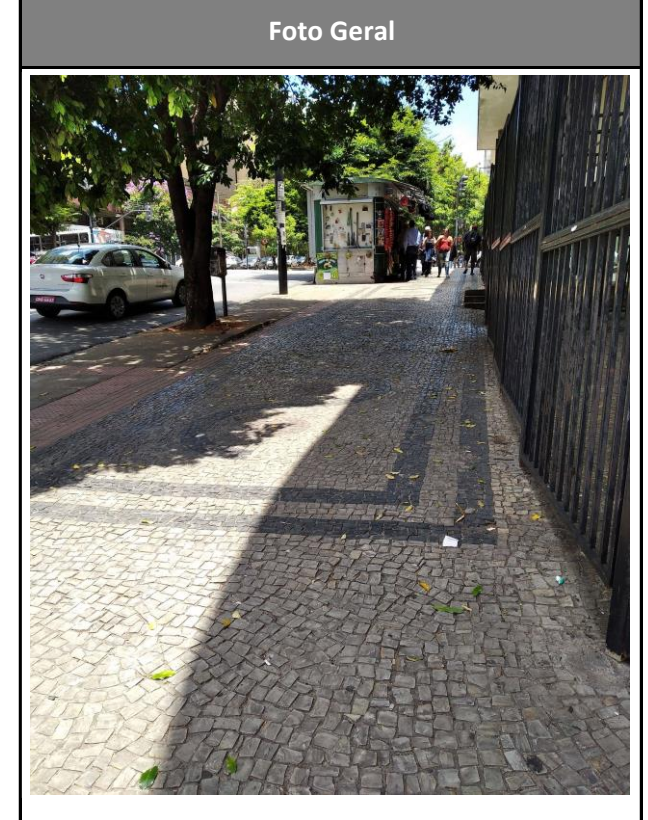
ID	Itens Avaliados	Respostas	Nota
P_1	O Mobiliário urbano está dentro da faixa de serviço de 70 cm ?	Sim	-
P_2	Qual a largura livre do Passeio ?	Acima de 1.50 m	10
P_3	Tipo de revestimento da calçada ?	Pedra Portuguesa	8
P_4	Existencia de Buracos ?	Nenhum	10
P_5	Condições Gerais do Piso e meio-fio da calçada ?	Ótimo(a)	10
P_6	Presença de desniveis ?	Nenhum	10
P_7	Tem rebaixamento de calçada para Pedestre ?	Sim	7
P_8	Possui piso tátil ao longo da Calçada ?	Sim	-
P_9	A calçada Possui Rebaixamento de Veiculos correto ?	N.A	0
P_10	Existencia de altura livre menor que 2,10 m ?	Não	-
P_11	O Passeio está no padrao da SMPU ?	Não	0
P_12	A testada possui prática de estacionamento sobre o passeio ?	Não	10
P_13	Existe algum dispositivo de Drenagem sobre a calçada ?	Não	0
P_14	Existe PED em frente a testada ?	Não	-
P_15	Existe FTP em frente a testada ?	Sim	-
P_16	Classificação geral da calçada pelo pesquisador.	Ótimo(a)	10
