Diagnóstico da Calçada	Qualidade do Serviço	
Endereço: Av. Abílio Machado, s/nº	65	C
Data do Registro: 11/11/2019 14:29:11		
Num. Lote CTM: 130061800125

Lote 1 - Rota: Noroeste

FRATAR
ENGENHARIA CONSULTIVA

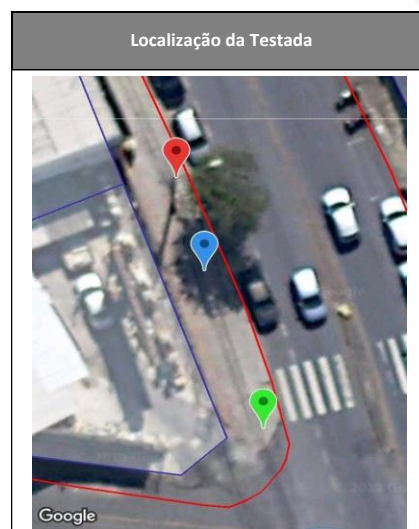
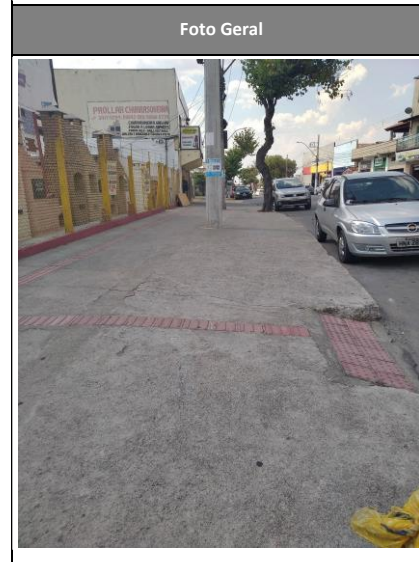
ID	Itens Avaliados	Respostas	Nota
P_1	O Mobiliário urbano está dentro da faixa de serviço de 70 cm ?	Não	-
P_2	Qual a largura livre do Passeio ?	Acima de 1.50 m	10
P_3	Tipo de revestimento da calçada ?	Concreto	10
P_4	Existência de Buracos ?	Nenhum	10
P_5	Condições Gerais do Piso e meio-fio da calçada ?	Regular	5
P_6	Presença de desníveis ?	Leve	7
P_7	Tem rebaixamento de calçada para Pedestre ?	Sim	8
P_8	Possui piso tátil ao longo da Calçada ?	Sim	-
P_9	A calçada Possui Rebaixamento de Veículos correto ?	N.A	0
P_10	Existência de altura livre menor que 2,10 m ?	Não	-
P_11	O Passeio está no padrão da SMPU ?	Não	0
P_12	A testada possui prática de estacionamento sobre o passeio ?	Não	10
P_13	Existe algum dispositivo de Drenagem sobre a calçada ?	Não	0
P_14	Existe PED em frente a testada ?	Não	-
P_15	Existe FTP em frente a testada ?	Sim	-
P_16	Classificação geral da calçada pelo pesquisador.	Regular	5
