Lote 4 - Rota: Contorno

FRATAR
ENGENHARIA CONSULTIVA

Diagnóstico da Calçada	Qualidade do Serviço	
Endereço: Av.Contorno, 4359	72	B
Data do Registro: 05/11/2019 17:07:40		
Num. Lote CTM: 70066100140

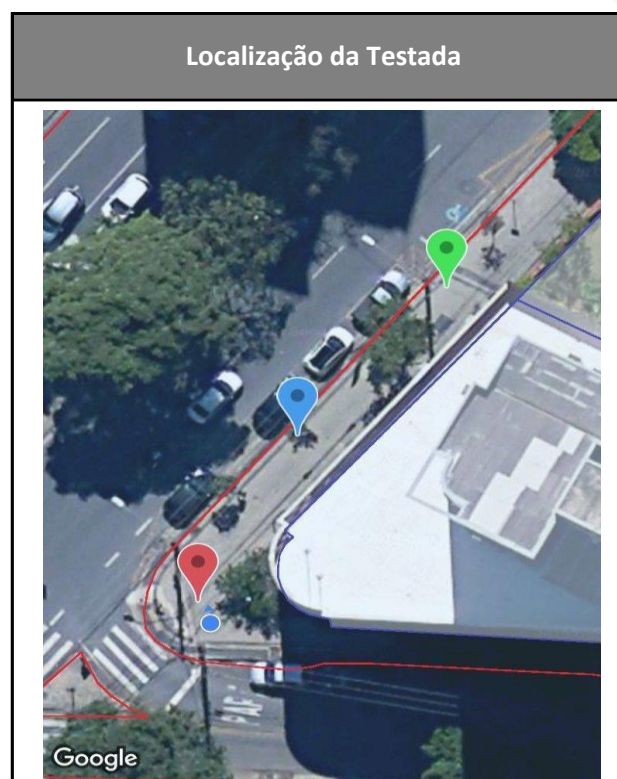
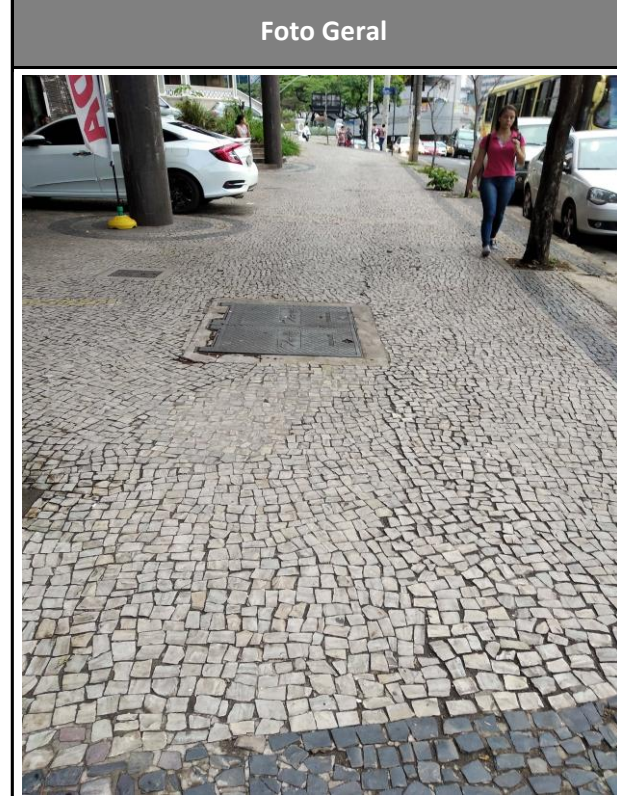
ID	Itens Avaliados	Respostas	Nota
P_1	O Mobiliário urbano está dentro da faixa de serviço de 70 cm ?	Sim	-
P_2	Qual a largura livre do Passeio ?	Acima de 1.50 m	10
P_3	Tipo de revestimento da calçada ?	Pedra Portuguesa	8
P_4	Existencia de Buracos ?	Poucos	5
P_5	Condições Gerais do Piso e meio-fio da calçada ?	Ótimo(a)	10
P_6	Presença de desniveis ?	Severo	0
P_7	Tem rebaixamento de calçada para Pedestre ?	Sim	9
P_8	Possui piso tátil ao longo da Calçada ?	Não	-
P_9	A calçada Possui Rebaixamento de Veiculos correto ?	Sim	10
P_10	Existencia de altura livre menor que 2,10 m ?	Não	-
P_11	O Passeio está no padrao da SMPU ?	Não	0
P_12	A testada possui prática de estacionamento sobre o passeio ?	Não	10
P_13	Existe algum dispositivo de Drenagem sobre a calçada ?	Não	0
P_14	Existe PED em frente a testada ?	Não	-
P_15	Existe FTP em frente a testada ?	Sim	-
P_16	Classificação geral da calçada pelo pesquisador.	Ótimo(a)	10
