Diagnóstico da Calçada		Qualidade do Serviço	
Endereço: Av. João Pinheiro, 100		43	D
Data do Registro: 02/11/2019 08:12:39			
Num. Lote CTM: 10320300040

Diagnóstico da Calçada	Qualidade do Serviço		Complemento do Diagnóstico
Endereço: Av. João Pinheiro, 100 Data do Registro: 02/11/2019 08:12:39 Num. Lote CTM: 10320300040	43	D

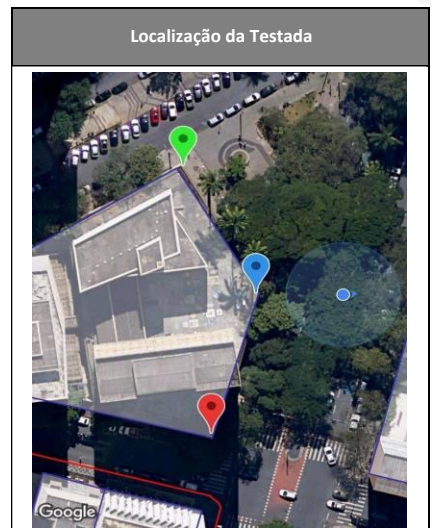
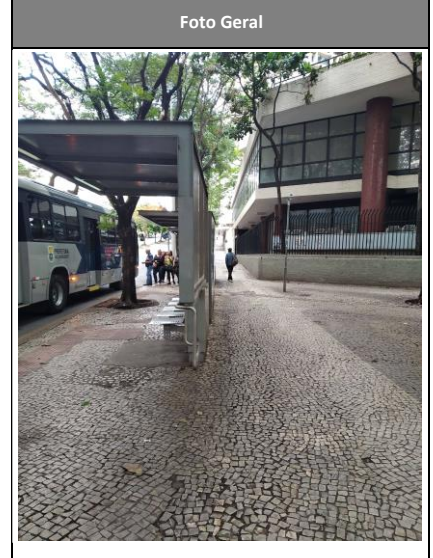
ID	Itens Avaliados	Respostas	Nota
P_1	O Mobiliário urbano está dentro da faixa de serviço de 70 cm ?	Sim	-
P_2	Qual a largura livre do Passeio ?	Acima de 1.50 m	10
P_3	Tipo de revestimento da calçada ?	Pedra Portuguesa	8
P_4	Existência de Buracos ?	Poucos	5
P_5	Condições Gerais do Piso e meio-fio da calçada ?	Péssimo	5
P_6	Presença de desníveis ?	Nenhum	7
P_7	Tem rebaixamento de calçada para Pedestre ?	Sim	9
P_8	Possui piso tátil ao longo da Calçada ?	Não	-
P_9	A calçada Possui Rebaixamento de Veículos correto ?	N.A	0
P_10	Existência de altura livre menor que 2,10 m ?	Não	-
P_11	O Passeio está no padrão da SMPU ?	Não	0
P_12	A testada possui prática de estacionamento sobre o passeio ?	Não	10
P_13	Existe algum dispositivo de Drenagem sobre a calçada ?	Sim	0
P_14	Existe PED em frente a testada ?	Sim	-
P_15	Existe FTP em frente a testada ?	Sim	-
P_16	Classificação geral da calçada pelo pesquisador.	Ruim	5
