Diagnóstico da Calçada	Qualidade do Serviço	
Endereço: Av. Afonso Pena, 1901	78	B
Data do Registro: 01/11/2019 13:34:37		
Num. Lote CTM: 10258500085

Diagnóstico da Calçada	Qualidade do Serviço		Complemento do Diagnóstico
Endereço: Av. Afonso Pena, 1901 Data do Registro: 01/11/2019 13:34:37 Num. Lote CTM: 10258500085	78	B

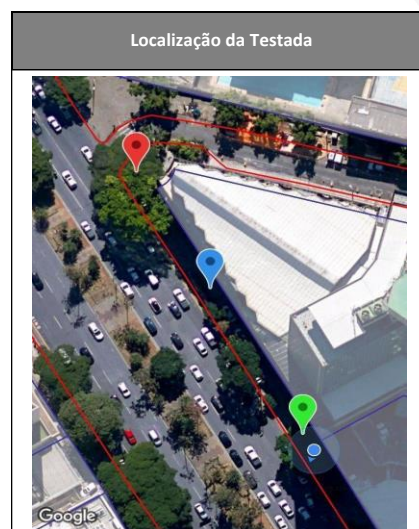
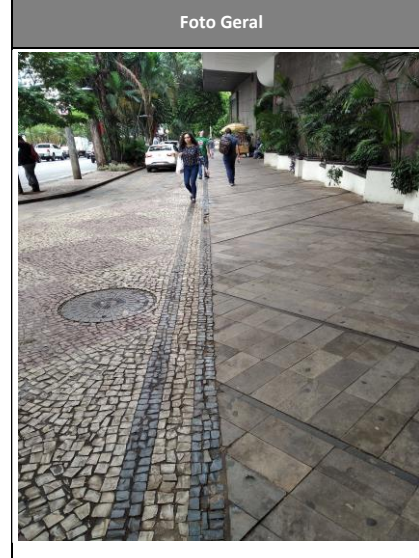
ID	Itens Avaliados	Respostas	Nota
P_1	O Mobiliário urbano está dentro da faixa de serviço de 70 cm ?	Sim	-
P_2	Qual a largura livre do Passeio ?	Acima de 1.50 m	10
P_3	Tipo de revestimento da calçada ?	Outro	0
P_4	Existência de Buracos ?	Nenhum	10
P_5	Condições Gerais do Piso e meio-fio da calçada ?	Ótimo(a)	10
P_6	Presença de desníveis ?	Nenhum	10
P_7	Tem rebaixamento de calçada para Pedestre ?	Sim	8
P_8	Possui piso tátil ao longo da Calçada ?	Não	-
P_9	A calçada Possui Rebaixamento de Veículos correto ?	Sim	10
P_10	Existência de altura livre menor que 2,10 m ?	Não	-
P_11	O Passeio está no padrão da SMPU ?	Não	0
P_12	A testada possui prática de estacionamento sobre o passeio ?	Não	10
P_13	Existe algum dispositivo de Drenagem sobre a calçada ?	Não	0
P_14	Existe PED em frente a testada ?	Sim	-
P_15	Existe FTP em frente a testada ?	Não	-
P_16	Classificação geral da calçada pelo pesquisador.	Ótimo(a)	10
