Diagnóstico da Calçada	Qualidade do Serviço	
Endereço: Av. Afonso Pena, s/nº	<b>61</b>	<b>C</b>
Data do Registro: 02/11/2019 11:07:53		
Num. Lote CTM: 80006900015

Diagnóstico da Calçada	Qualidade do Serviço		Complemento do Diagnóstico
<b>Endereço: Av. Afonso Pena, s/nº</b> <b>Data do Registro: 02/11/2019 11:07:53</b> <b>Num. Lote CTM: 80006900015</b>	<b>61</b>	<b>C</b>

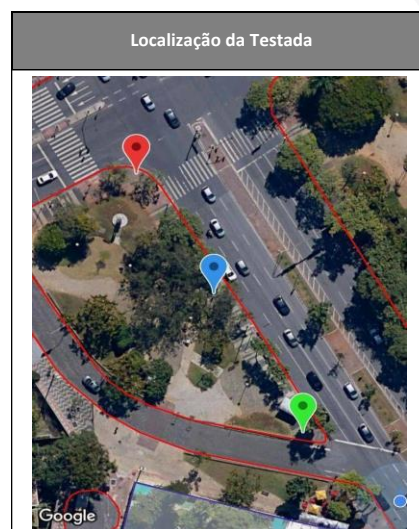
ID	Itens Avaliados	Respostas	Nota
P_1	O Mobiliário urbano está dentro da faixa de serviço de 70 cm ?	Sim	-
P_2	Qual a largura livre do Passeio ?	Acima de 1.50 m	10
P_3	Tipo de revestimento da calçada ?	Pedra Portuguesa	10
P_4	Existência de Buracos ?	Poucos	10
P_5	Condições Gerais do Piso e meio-fio da calçada ?	Regular	10
P_6	Presença de desníveis ?	Nenhum	10
P_7	Tem rebaixamento de calçada para Pedestre ?	Sim	9
P_8	Possui piso tátil ao longo da Calçada ?	Não	-
P_9	A calçada Possui Rebaixamento de Veículos correto ?	N.A	0
P_10	Existência de altura livre menor que 2,10 m ?	Não	-
P_11	O Passeio está no padrão da SMPU ?	Não	0
P_12	A testada possui prática de estacionamento sobre o passeio ?	Não	10
P_13	Existe algum dispositivo de Drenagem sobre a calçada ?	Não	0
P_14	Existe PED em frente a testada ?	Não	-
P_15	Existe FTP em frente a testada ?	Sim	-
P_16	Classificação geral da calçada pelo pesquisador.	Regular	10
