Diagnóstico da Calçada	Qualidade do Serviço	
Endereço: Av. Andradas, s/nº	77	B
Data do Registro: 08/11/2019 11:44:56		
Num. Lote CTM: 10461200185

Lote 3 - Rota: Leste 3

FRATAR
ENGENHARIA CONSULTIVA

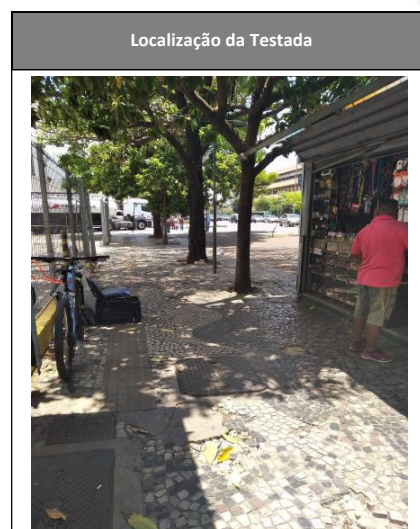
ID	Itens Avaliados	Respostas	Nota
P_1	O Mobiliário urbano está dentro da faixa de serviço de 70 cm ?	Sim	-
P_2	Qual a largura livre do Passeio ?	Acima de 1.50 m	10
P_3	Tipo de revestimento da calçada ?	Bloco Intertravado de Concreto	10
P_4	Existência de Buracos ?	Poucos	5
P_5	Condições Gerais do Piso e meio-fio da calçada ?	Regular	5
P_6	Presença de desníveis ?	Nenhum	10
P_7	Tem rebaixamento de calçada para Pedestre ?	Sim	7
P_8	Possui piso tátil ao longo da Calçada ?	Sim	-
P_9	A calçada Possui Rebaixamento de Veículos correto ?	Sim	10
P_10	Existência de altura livre menor que 2,10 m ?	Não	-
P_11	O Passeio está no padrão da SMPU ?	Não	0
P_12	A testada possui prática de estacionamento sobre o passeio ?	Não	10
P_13	Existe algum dispositivo de Drenagem sobre a calçada ?	Sim	0
P_14	Existe PED em frente a testada ?	Não	-
P_15	Existe FTP em frente a testada ?	Sim	-
P_16	Classificação geral da calçada pelo pesquisador.	Ótimo(a)	10
