Lote 4 - Rota: Raja Gabaglia

FRATAR
ENGENHARIA CONSULTIVA

Diagnóstico da Calçada	Qualidade do Serviço	
Endereço: Av. Raja Gabaglia, s/nº Data do Registro: 07/11/2019 12:32:40 Num. Lote CTM: 90686500660	94	A

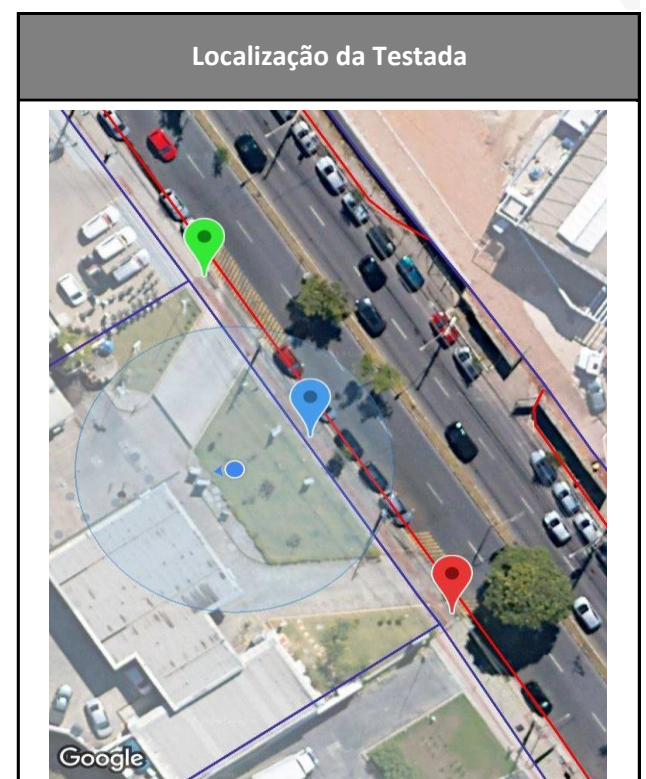
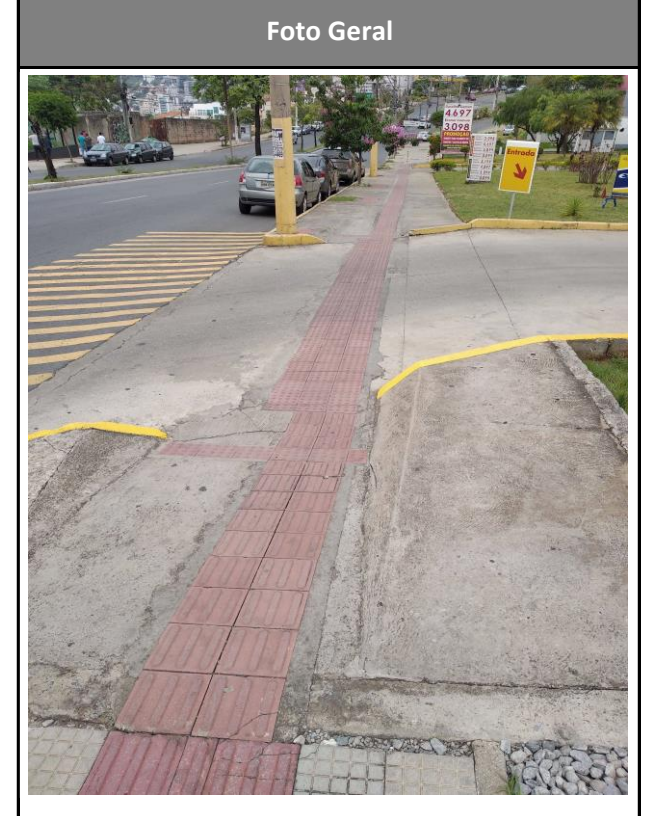
ID	Itens Avaliados	Respostas	Nota
P_1	O Mobiliário urbano está dentro da faixa de serviço de 70 cm ?	Sim	-
P_2	Qual a largura livre do Passeio ?	Acima de 1.50 m	10
P_3	Tipo de revestimento da calçada ?	Concreto	10
P_4	Existencia de Buracos ?	Nenhum	10
P_5	Condições Gerais do Piso e meio-fio da calçada ?	Ótimo(a)	10
P_6	Presença de desniveis ?	Nenhum	10
P_7	Tem rebaixamento de calçada para Pedestre ?	Sim	9
P_8	Possui piso tátil ao longo da Calçada ?	Sim	-
P_9	A calçada Possui Rebaixamento de Veiculos correto ?	Sim	10
P_10	Existencia de altura livre menor que 2,10 m ?	Não	-
P_11	O Passeio está no padrao da SMPU ?	Sim	5
P_12	A testada possui prática de estacionamento sobre o passeio ?	Não	10
P_13	Existe algum dispositivo de Drenagem sobre a calçada ?	Não	0
P_14	Existe PED em frente a testada ?	Não	-
P_15	Existe FTP em frente a testada ?	Não	-
P_16	Classificação geral da calçada pelo pesquisador.	Ótimo(a)	10
