Diagnóstico da Calçada	Qualidade do Serviço	
Endereço: Rua Rio Grande do Norte, 911	62	C
Data do Registro: 14/11/2019 09:15:33		
Num. Lote CTM: 10143800170

Diagnóstico da Calçada	Qualidade do Serviço		Complemento do Diagnóstico
<b>Endereço: Rua Rio Grande do Norte, 911</b> <b>Data do Registro: 14/11/2019 09:15:33</b> <b>Num. Lote CTM: 10143800170</b>	<b>62</b>	<b>C</b>

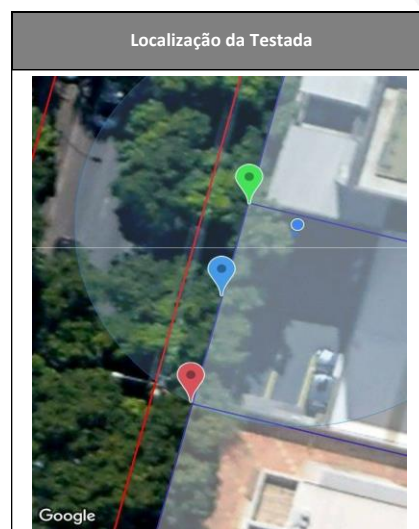
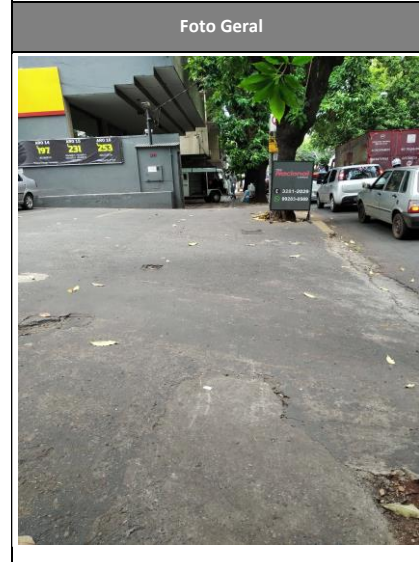
ID	Itens Avaliados	Respostas	Nota
P_1	O Mobiliário urbano está dentro da faixa de serviço de 70 cm ?	Sim	-
P_2	Qual a largura livre do Passeio ?	Acima de 1.50 m	10
P_3	Tipo de revestimento da calçada ?	Concreto	8
P_4	Existência de Buracos ?	Poucos	5
P_5	Condições Gerais do Piso e meio-fio da calçada ?	Regular	5
P_6	Presença de desníveis ?	Leve	7
P_7	Tem rebaixamento de calçada para Pedestre ?	Não	10
P_8	Possui piso tátil ao longo da Calçada ?	Não	-
P_9	A calçada Possui Rebaixamento de Veículos correto ?	Não	0
P_10	Existência de altura livre menor que 2,10 m ?	Não	-
P_11	O Passeio está no padrão da SMPU ?	Não	0
P_12	A testada possui prática de estacionamento sobre o passeio ?	Não	10
P_13	Existe algum dispositivo de Drenagem sobre a calçada ?	Não	0
P_14	Existe PED em frente a testada ?	Não	-
P_15	Existe FTP em frente a testada ?	Não	-
P_16	Classificação geral da calçada pelo pesquisador.	Regular	5
