| Diagnóstico da Calçada | Qualidade do Serviço | |
| Endereço: Av. Andradas, 644 | <b>81</b> | <b>B</b> |
| Data do Registro: 08/11/2019 11:30:08 | | |
| Num. Lote CTM: 10439100135 | | |

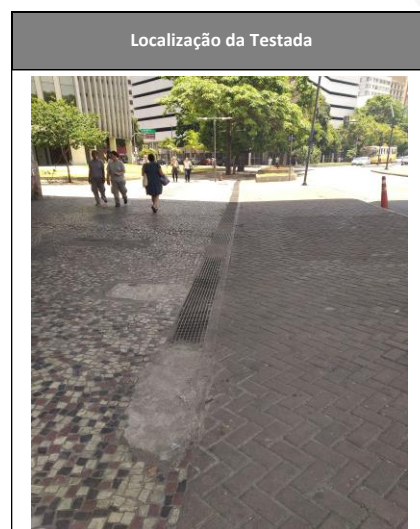
| ID | Itens Avaliados | Respostas | Nota |
|---|--|---|---|
| P_4 | Existência de Buracos ? | Poucos | 5 |
| P_11 | O Passeio está no padrão da SMPU ? | Não | 0 |
| P_13 | Existe algum dispositivo de Drenagem sobre a calçada ? | Sim | 0 |
