Diagnóstico da Calçada	Qualidade do Serviço	
Endereço: Av. Ivaí, 122	59	C
Data do Registro: 12/11/2019 12:41:13		
Num. Lote CTM: 130069000130

Lote 1 - Rota: Noroeste

FRATAR
ENGENHARIA CONSULTIVA

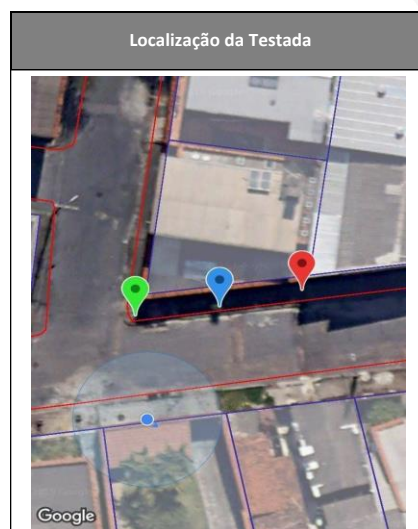
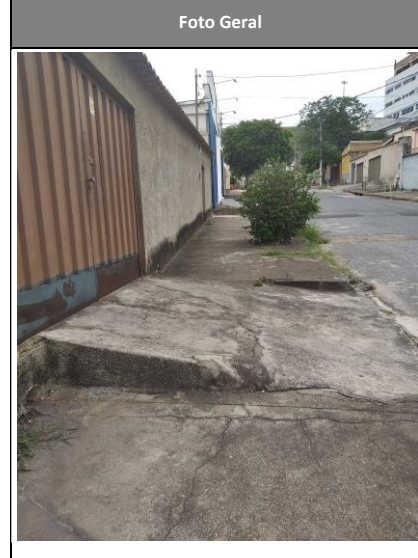
ID	Itens Avaliados	Respostas	Nota
P_1	O Mobiliário urbano está dentro da faixa de serviço de 70 cm ?	Sim	-
P_2	Qual a largura livre do Passeio ?	Entre 1.20 m e 1.50 m	6
P_3	Tipo de revestimento da calçada ?	Concreto	10
P_4	Existência de Buracos ?	Nenhum	10
P_5	Condições Gerais do Piso e meio-fio da calçada ?	Regular	5
P_6	Presença de desníveis ?	Médio	3
P_7	Tem rebaixamento de calçada para Pedestre ?	Não	10
P_8	Possui piso tátil ao longo da Calçada ?	Não	-
P_9	A calçada Possui Rebaixamento de Veículos correto ?	Não	0
P_10	Existência de altura livre menor que 2,10 m ?	Não	-
P_11	O Passeio está no padrão da SMPU ?	Não	0
P_12	A testada possui prática de estacionamento sobre o passeio ?	Não	10
P_13	Existe algum dispositivo de Drenagem sobre a calçada ?	Não	0
P_14	Existe PED em frente a testada ?	Não	-
P_15	Existe FTP em frente a testada ?	Não	-
P_16	Classificação geral da calçada pelo pesquisador.	Regular	5
