Diagnóstico da Calçada	Qualidade do Serviço	
Endereço: Av. João Pinheiro, s/nº	60	C
Data do Registro: 30/10/2019 11:38:46		
Num. Lote CTM: 10280600085

Diagnóstico da Calçada	Qualidade do Serviço		Complemento do Diagnóstico
Endereço: Av. João Pinheiro, s/nº Data do Registro: 30/10/2019 11:38:46 Num. Lote CTM: 10280600085	60	C

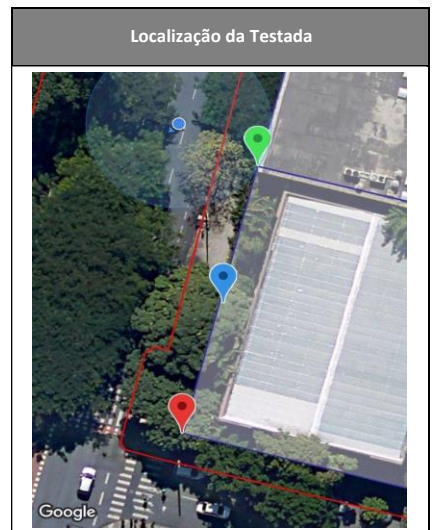
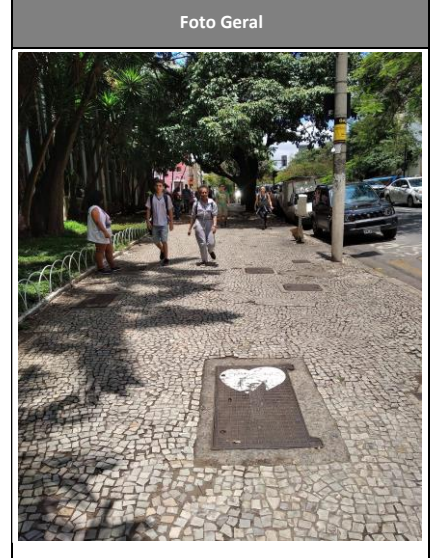
ID	Itens Avaliados	Respostas	Nota
P_1	O Mobiliário urbano está dentro da faixa de serviço de 70 cm ?	Sim	-
P_2	Qual a largura livre do Passeio ?	Acima de 1.50 m	10
P_3	Tipo de revestimento da calçada ?	Pedra Portuguesa	8
P_4	Existência de Buracos ?	Poucos	5
P_5	Condições Gerais do Piso e meio-fio da calçada ?	Regular	0
P_6	Presença de desníveis ?	Nenhum	10
P_7	Tem rebaixamento de calçada para Pedestre ?	Sim	10
P_8	Possui piso tátil ao longo da Calçada ?	Não	-
P_9	A calçada Possui Rebaixamento de Veículos correto ?	N.A	0
P_10	Existência de altura livre menor que 2,10 m ?	Sim	-
P_11	O Passeio está no padrão da SMPU ?	Não	0
P_12	A testada possui prática de estacionamento sobre o passeio ?	Não	10
P_13	Existe algum dispositivo de Drenagem sobre a calçada ?	Não	0
P_14	Existe PED em frente a testada ?	Não	-
P_15	Existe FTP em frente a testada ?	Sim	-
P_16	Classificação geral da calçada pelo pesquisador.	Ruim	5
