Diagnóstico da Calçada	Qualidade do Serviço	
Endereço: Praça da Liberdade, 1854	53	C
Data do Registro: 02/11/2019 10:26:47		
Num. Lote CTM: 10148100340

Diagnóstico da Calçada	Qualidade do Serviço		Complemento do Diagnóstico
Endereço: Praça da Liberdade, 1854 Data do Registro: 02/11/2019 10:26:47 Num. Lote CTM: 10148100340	53	C

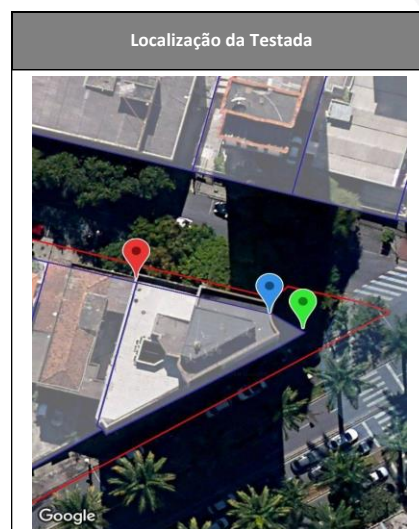
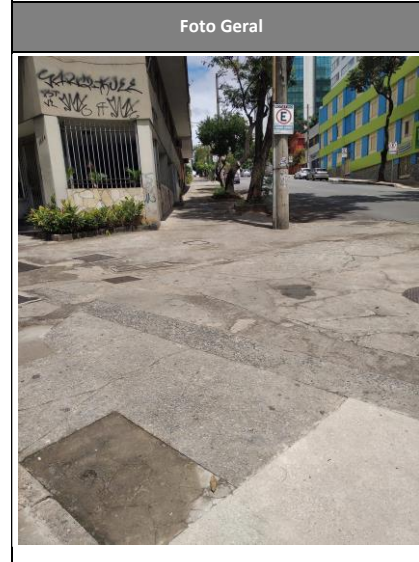
ID	Itens Avaliados	Respostas	Nota
P_1	O Mobiliário urbano está dentro da faixa de serviço de 70 cm ?	Sim	-
P_2	Qual a largura livre do Passeio ?	Acima de 1.50 m	10
P_3	Tipo de revestimento da calçada ?	Concreto	10
P_4	Existência de Buracos ?	Poucos	5
P_5	Condições Gerais do Piso e meio-fio da calçada ?	Regular	10
P_6	Presença de desníveis ?	Nenhum	3
P_7	Tem rebaixamento de calçada para Pedestre ?	Sim	9
P_8	Possui piso tátil ao longo da Calçada ?	Não	-
P_9	A calçada Possui Rebaixamento de Veículos correto ?	Não	0
P_10	Existência de altura livre menor que 2,10 m ?	Não	-
P_11	O Passeio está no padrão da SMPU ?	Não	0
P_12	A testada possui prática de estacionamento sobre o passeio ?	Não	10
P_13	Existe algum dispositivo de Drenagem sobre a calçada ?	Sim	0
P_14	Existe PED em frente a testada ?	Não	-
P_15	Existe FTP em frente a testada ?	Sim	-
P_16	Classificação geral da calçada pelo pesquisador.	Ruim	10
