Diagnóstico da Calçada	Qualidade do Serviço	
Endereço: Av. Portugal, s/nº	<b>48</b>	<b>D</b>
Data do Registro: 19/11/2019 09:57:24		
Num. Lote CTM: 200075200910

Diagnóstico da Calçada	Qualidade do Serviço		Complemento do Diagnóstico
Endereço: Av. Portugal, s/nº Data do Registro: 19/11/2019 09:57:24 Num. Lote CTM: 200075200910	48	D

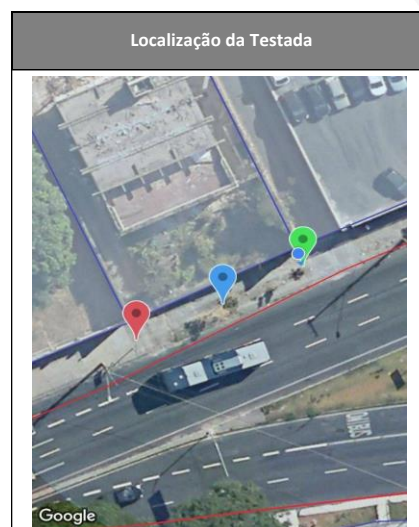
ID	Itens Avaliados	Respostas	Nota
P_1	O Mobiliário urbano está dentro da faixa de serviço de 70 cm ?	Sim	-
P_2	Qual a largura livre do Passeio ?	Acima de 1.50 m	10
P_3	Tipo de revestimento da calçada ?	Concreto	10
P_4	Existência de Buracos ?	Poucos	5
P_5	Condições Gerais do Piso e meio-fio da calçada ?	Péssimo	0
P_6	Presença de desníveis ?	Médio	3
P_7	Tem rebaixamento de calçada para Pedestre ?	Não	10
P_8	Possui piso tátil ao longo da Calçada ?	Não	-
P_9	A calçada Possui Rebaixamento de Veículos correto ?	Não	0
P_10	Existência de altura livre menor que 2,10 m ?	Não	-
P_11	O Passeio está no padrão da SMPU ?	Não	0
P_12	A testada possui prática de estacionamento sobre o passeio ?	Não	10
P_13	Existe algum dispositivo de Drenagem sobre a calçada ?	Não	0
P_14	Existe PED em frente a testada ?	Não	-
P_15	Existe FTP em frente a testada ?	Não	-
P_16	Classificação geral da calçada pelo pesquisador.	Ruim	0
