Diagnóstico da Calçada	Qualidade do Serviço	
Endereço: Av. João Pinheiro, 258	<b>33</b>	<b>D</b>
Data do Registro: 02/11/2019 08:46:40		
Num. Lote CTM: 10252900360

Diagnóstico da Calçada	Qualidade do Serviço		Complemento do Diagnóstico
Endereço: Av. João Pinheiro, 258 Data do Registro: 02/11/2019 08:46:40 Num. Lote CTM: 10252900360	33	D

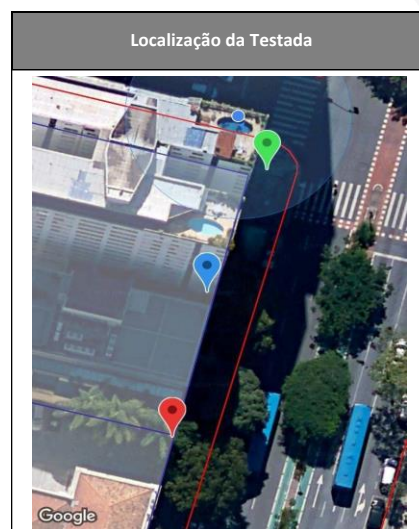
ID	Itens Avaliados	Respostas	Nota
P_1	O Mobiliário urbano está dentro da faixa de serviço de 70 cm ?	Sim	-
P_2	Qual a largura livre do Passeio ?	Acima de 1.50 m	10
P_3	Tipo de revestimento da calçada ?	Pedra Portuguesa	8
P_4	Existência de Buracos ?	Poucos	5
P_5	Condições Gerais do Piso e meio-fio da calçada ?	Péssimo	5
P_6	Presença de desníveis ?	Severo	10
P_7	Tem rebaixamento de calçada para Pedestre ?	Sim	9
P_8	Possui piso tátil ao longo da Calçada ?	Sim	-
P_9	A calçada Possui Rebaixamento de Veículos correto ?	N.A	0
P_10	Existência de altura livre menor que 2,10 m ?	Não	-
P_11	O Passeio está no padrão da SMPU ?	Não	0
P_12	A testada possui prática de estacionamento sobre o passeio ?	Não	10
P_13	Existe algum dispositivo de Drenagem sobre a calçada ?	Sim	0
P_14	Existe PED em frente a testada ?	Não	-
P_15	Existe FTP em frente a testada ?	Sim	-
P_16	Classificação geral da calçada pelo pesquisador.	Ruim	5
