Diagnóstico da Calçada	Qualidade do Serviço	
Endereço: Av. Abílio Machado, 1388	42	D
Data do Registro: 08/11/2019 12:53:49		
Num. Lote CTM: 130047200165

Lote 1 - Rota: Noroeste

FRATAR
ENGENHARIA CONSULTIVA

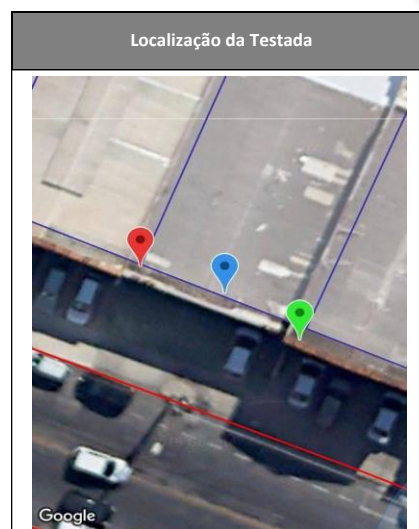
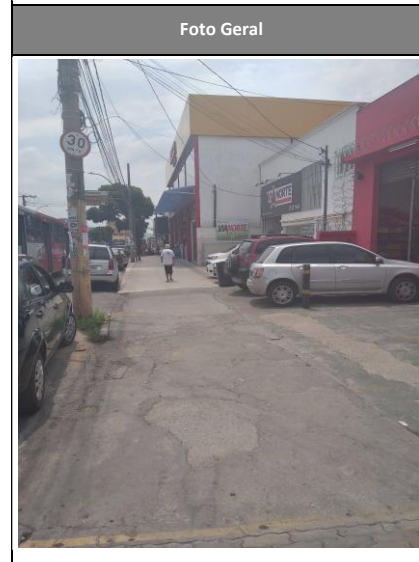
ID	Itens Avaliados	Respostas	Nota
P_1	O Mobiliário urbano está dentro da faixa de serviço de 70 cm ?	Sim	-
P_2	Qual a largura livre do Passeio ?	Acima de 1.50 m	10
P_3	Tipo de revestimento da calçada ?	Concreto	10
P_4	Existência de Buracos ?	Poucos	5
P_5	Condições Gerais do Piso e meio-fio da calçada ?	Péssimo	0
P_6	Presença de desníveis ?	Leve	7
P_7	Tem rebaixamento de calçada para Pedestre ?	Não	10
P_8	Possui piso tátil ao longo da Calçada ?	Não	-
P_9	A calçada Possui Rebaixamento de Veículos correto ?	Não	0
P_10	Existência de altura livre menor que 2,10 m ?	Não	-
P_11	O Passeio está no padrão da SMPU ?	Não	0
P_12	A testada possui prática de estacionamento sobre o passeio ?	Sim	0
P_13	Existe algum dispositivo de Drenagem sobre a calçada ?	Não	0
P_14	Existe PED em frente a testada ?	Não	-
P_15	Existe FTP em frente a testada ?	Não	-
P_16	Classificação geral da calçada pelo pesquisador.	Ruim	0
