Lote 4 - Rota: Contorno

FRATAR
ENGENHARIA CONSULTIVA

Diagnóstico da Calçada	Qualidade do Serviço	
Endereço: Av.Contorno, 1669 Data do Registro: 01/11/2019 16:34:20 Num. Lote CTM: 60007600235	78	B

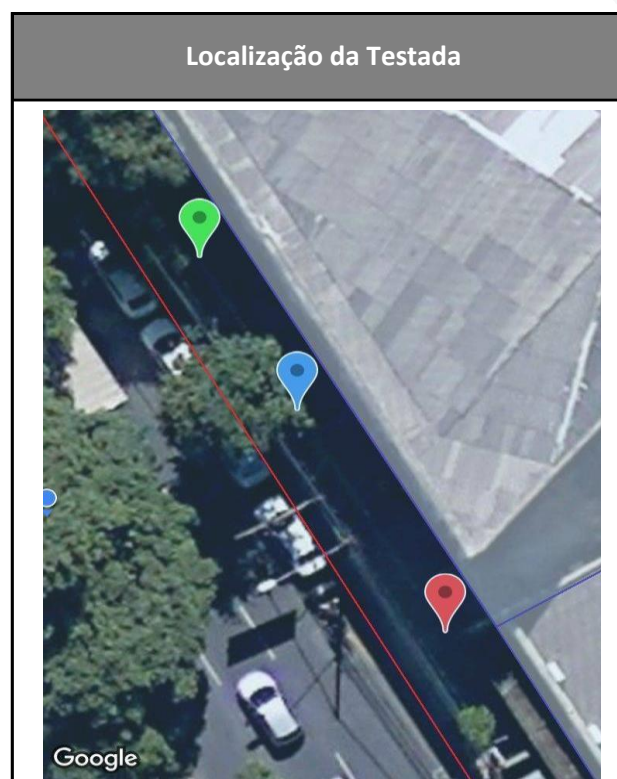
ID	Itens Avaliados	Respostas	Nota
P_1	O Mobiliário urbano está dentro da faixa de serviço de 70 cm ?	Sim	-
P_2	Qual a largura livre do Passeio ?	Acima de 1.50 m	10
P_3	Tipo de revestimento da calçada ?	Ladrilho Hidráulico	10
P_4	Existencia de Buracos ?	Nenhum	10
P_5	Condições Gerais do Piso e meio-fio da calçada ?	Ótimo(a)	10
P_6	Presença de desniveis ?	Nenhum	10
P_7	Tem rebaixamento de calçada para Pedestre ?	Sim	8
P_8	Possui piso tátil ao longo da Calçada ?	Sim	-
P_9	A calçada Possui Rebaixamento de Veiculos correto ?	N.A	0
P_10	Existencia de altura livre menor que 2,10 m ?	Não	-
P_11	O Passeio está no padrao da SMPU ?	Não	0
P_12	A testada possui prática de estacionamento sobre o passeio ?	Não	10
P_13	Existe algum dispositivo de Drenagem sobre a calçada ?	Não	0
P_14	Existe PED em frente a testada ?	Não	-
P_15	Existe FTP em frente a testada ?	Não	-
P_16	Classificação geral da calçada pelo pesquisador.	Ótimo(a)	10
