| Diagnóstico da Calçada | Qualidade do Serviço | |
| Endereço: Av. Augusto de Lima, 1135 | 70 | C |
| Data do Registro: 07/11/2019 07:32:57 | | |
| Num. Lote CTM: 10309600280 | | |

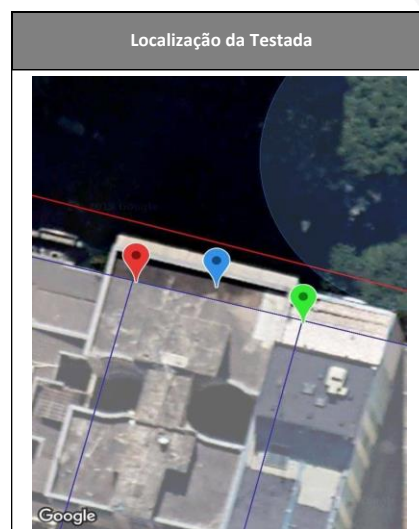
| ID | Itens Avaliados | Respostas | Nota |
|---|--|---|---|
| P_4 | Existência de Buracos ? | Poucos | 5 |
| P_5 | Condições Gerais do Piso e meio-fio da calçada ? | Regular | 5 |
