Diagnóstico da Calçada	Qualidade do Serviço	
Endereço: Av. Augusto de Lima, 1323	61	C
Data do Registro: 07/11/2019 07:53:52		
Num. Lote CTM: 10308300220

Diagnóstico da Calçada	Qualidade do Serviço		Complemento do Diagnóstico
Endereço: Av. Augusto de Lima, 1323	61	C	
Data do Registro: 07/11/2019 07:53:52			
Num. Lote CTM: 10308300220

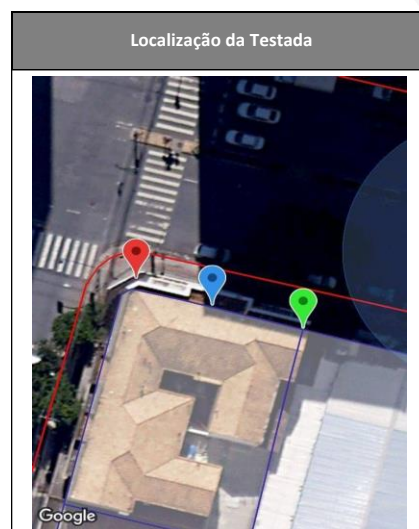
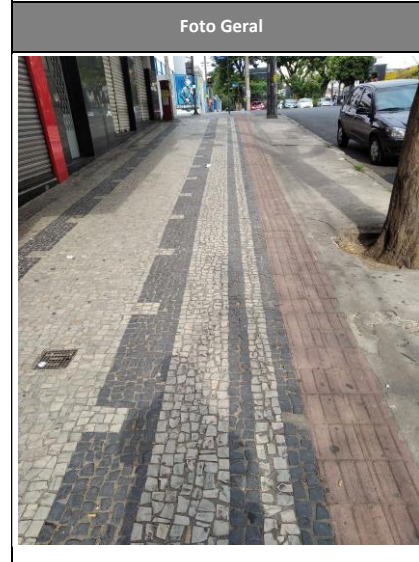
ID	Itens Avaliados	Respostas	Nota
P_1	O Mobiliario urbano está dentro da faixa de serviço de 70 cm ?	Sim	-
P_2	Qual a largura livre do Passeio ?	Acima de 1.50 m	10
P_3	Tipo de revestimento da caçada ?	Pedra Portuguesa	8
P_4	Existencia de Buracos ?	Poucos	5
P_5	Condições Gerais do Piso e meio-fio da calçada ?	Regular	5
P_6	Presença de desníveis ?	Nenhum	10
P_7	Tem rebaixamento de calçada para Pedestre ?	Sim	8
P_8	Possui piso tátil ao longo da Calçada ?	Sim	-
P_9	A calçada Possui Rebaixamento de Veiculos correto ?	N.A	0
P_10	Existencia de altura livre menor que 2,10 m ?	Não	-
P_11	O Passeio está no padrao da SMPU ?	Não	0
P_12	A testada possui prática de estacionamento sobre o passeio ?	Não	10
P_13	Existe algum dispositivo de Drenagem sobre a calçada ?	Não	0
P_14	Existe PED em frente a testada ?	Não	-
P_15	Existe FTP em frente a testada ?	Sim	-
P_16	Classificação geral da calçada pelo pesquisador.	Regular	5
