Diagnóstico da Calçada	Qualidade do Serviço	
Endereço: Av. Portugal, 2949	67	C
Data do Registro: 19/11/2019 10:06:11		
Num. Lote CTM: 200073700425

Diagnóstico da Calçada	Qualidade do Serviço		Complemento do Diagnóstico
Endereço: Av. Portugal, 2949 Data do Registro: 19/11/2019 10:06:11 Num. Lote CTM: 200073700425	67	C

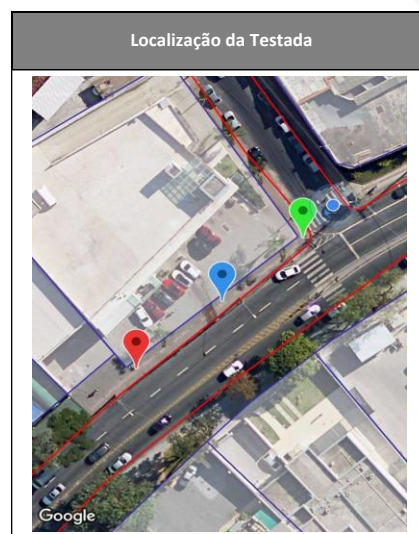
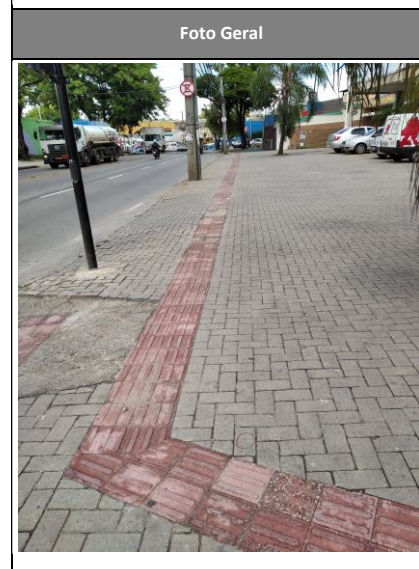
ID	Itens Avaliados	Respostas	Nota
P_1	O Mobiliário urbano está dentro da faixa de serviço de 70 cm ?	Sim	-
P_2	Qual a largura livre do Passeio ?	Acima de 1.50 m	10
P_3	Tipo de revestimento da calçada ?	Bloco Intertravado de Concreto	10
P_4	Existência de Buracos ?	Nenhum	10
P_5	Condições Gerais do Piso e meio-fio da calçada ?	Regular	5
P_6	Presença de desníveis ?	Nenhum	10
P_7	Tem rebaixamento de calçada para Pedestre ?	Sim	7
P_8	Possui piso tátil ao longo da Calçada ?	Sim	-
P_9	A calçada Possui Rebaixamento de Veículos correto ?	Não	0
P_10	Existência de altura livre menor que 2,10 m ?	Não	-
P_11	O Passeio está no padrão da SMPU ?	Não	0
P_12	A testada possui prática de estacionamento sobre o passeio ?	Não	10
P_13	Existe algum dispositivo de Drenagem sobre a calçada ?	Não	0
P_14	Existe PED em frente a testada ?	Não	-
P_15	Existe FTP em frente a testada ?	Sim	-
P_16	Classificação geral da calçada pelo pesquisador.	Regular	5
