# Lote 4 - Rota: Contorno

Diagnóstico da Calçada	Qualidade do Serviço	
Endereço: Av.Contorno, 3830 Data do Registro: 09/11/2019 14:40:13 Num. Lote CTM: 10339900350	<b>92</b>	<b>A</b>

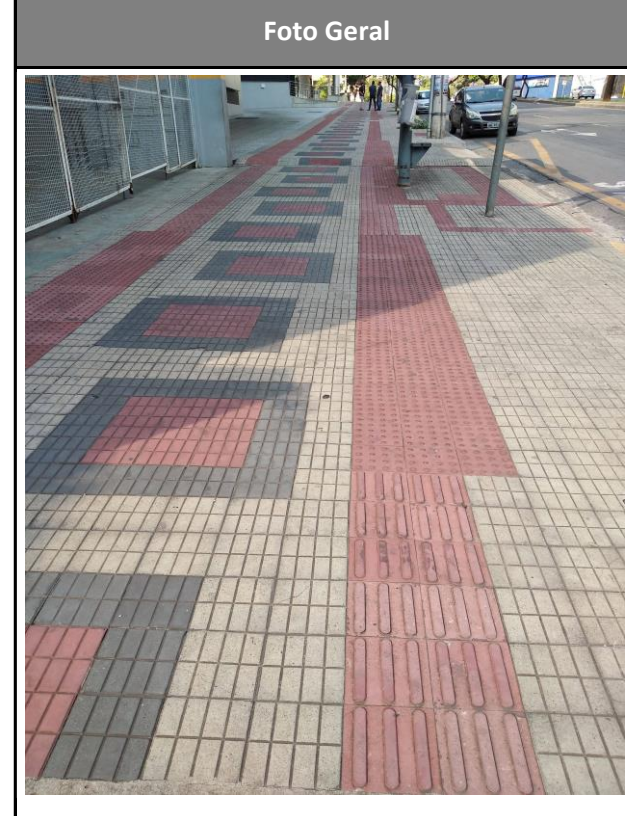
ID	Itens Avaliados	Respostas	Nota
P_1	O Mobiliário urbano está dentro da faixa de serviço de 70 cm ?	Sim	-
P_2	Qual a largura livre do Passeio ?	Acima de 1.50 m	10
P_3	Tipo de revestimento da calçada ?	Ladrilho Hidráulico	10
P_4	Existencia de Buracos ?	Nenhum	10
P_5	Condições Gerais do Piso e meio-fio da calçada ?	Ótimo(a)	10
P_6	Presença de desniveis ?	Leve	7
P_7	Tem rebaixamento de calçada para Pedestre ?	Não	10
P_8	Possui piso tátil ao longo da Calçada ?	Sim	-
P_9	A calçada Possui Rebaixamento de Veiculos correto ?	Sim	10
P_10	Existencia de altura livre menor que 2,10 m ?	Não	-
P_11	O Passeio está no padrao da SMPU ?	Sim	5
P_12	A testada possui prática de estacionamento sobre o passeio ?	Não	10
P_13	Existe algum dispositivo de Drenagem sobre a calçada ?	Não	0
P_14	Existe PED em frente a testada ?	Sim	-
P_15	Existe FTP em frente a testada ?	Não	-
P_16	Classificação geral da calçada pelo pesquisador.	Ótimo(a)	10
