Diagnóstico da Calçada	Qualidade do Serviço	
Endereço: Av. Getúlio Vargas, 682	63	C
Data do Registro: 12/11/2019 14:08:20		
Num. Lote CTM: 10130900185

Diagnóstico da Calçada	Qualidade do Serviço		Complemento do Diagnóstico
Endereço: Av. Getúlio Vargas, 682 Data do Registro: 12/11/2019 14:08:20 Num. Lote CTM: 10130900185	63	C

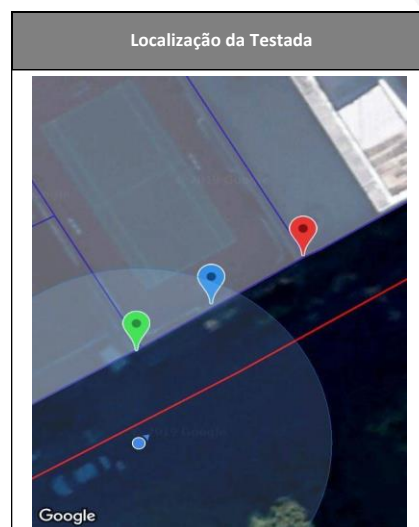
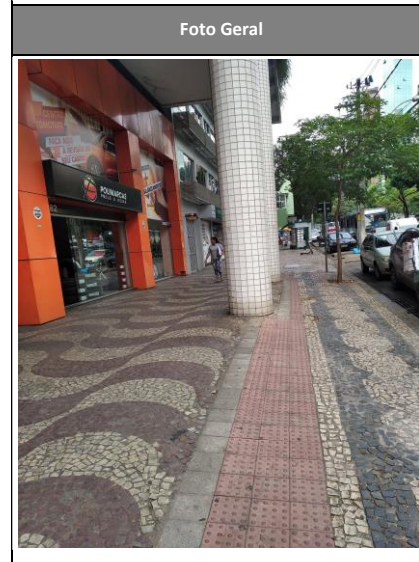
ID	Itens Avaliados	Respostas	Nota
P_1	O Mobiliário urbano está dentro da faixa de serviço de 70 cm ?	Sim	-
P_2	Qual a largura livre do Passeio ?	Acima de 1.50 m	10
P_3	Tipo de revestimento da calçada ?	Pedra Portuguesa	8
P_4	Existência de Buracos ?	Poucos	5
P_5	Condições Gerais do Piso e meio-fio da calçada ?	Regular	10
P_6	Presença de desníveis ?	Nenhum	10
P_7	Tem rebaixamento de calçada para Pedestre ?	Não	10
P_8	Possui piso tátil ao longo da Calçada ?	Sim	-
P_9	A calçada Possui Rebaixamento de Veículos correto ?	Não	0
P_10	Existência de altura livre menor que 2,10 m ?	Não	-
P_11	O Passeio está no padrão da SMPU ?	Não	0
P_12	A testada possui prática de estacionamento sobre o passeio ?	Não	0
P_13	Existe algum dispositivo de Drenagem sobre a calçada ?	Não	0
P_14	Existe PED em frente a testada ?	Não	-
P_15	Existe FTP em frente a testada ?	Não	-
P_16	Classificação geral da calçada pelo pesquisador.	Regular	10
