# Lote 1 - Rota: Noroeste

Diagnóstico da Calçada	Qualidade do Serviço	
<b>Endereço: Av. Brigadeiro Eduardo Gomes, 1260</b>	<b>42</b>	<b>D</b>
<b>Data do Registro: 13/11/2019 14:42:52</b>		
<b>Num. Lote CTM: 130641200165</b>

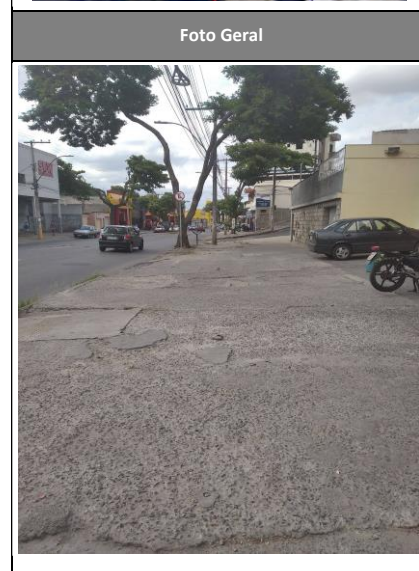
ID	Itens Avaliados	Respostas	Nota
P_1	O Mobiliário urbano está dentro da faixa de serviço de 70 cm ?	Sim	-
P_2	Qual a largura livre do Passeio ?	Acima de 1.50 m	10
P_3	Tipo de revestimento da calçada ?	Concreto	10
P_4	Existência de Buracos ?	Poucos	5
P_5	Condições Gerais do Piso e meio-fio da calçada ?	Péssimo	0
P_6	Presença de desníveis ?	Nenhum	10
P_7	Tem rebaixamento de calçada para Pedestre ?	Sim	7
P_8	Possui piso tátil ao longo da Calçada ?	Não	-
P_9	A calçada Possui Rebaixamento de Veículos correto ?	Não	0
P_10	Existência de altura livre menor que 2,10 m ?	Não	-
P_11	O Passeio está no padrão da SMPU ?	Não	0
P_12	A testada possui prática de estacionamento sobre o passeio ?	Sim	0
P_13	Existe algum dispositivo de Drenagem sobre a calçada ?	Não	0
P_14	Existe PED em frente a testada ?	Não	-
P_15	Existe FTP em frente a testada ?	Sim	-
P_16	Classificação geral da calçada pelo pesquisador.	Ruim	0
