Lote 1 - Rota: Padre Pedro Pinto

Diagnóstico da Calçada	Qualidade do Serviço	
Endereço: Rua Padre Pedro Pinto, s/nº	80	B
Data do Registro: 13/11/2019 10:34:49		
Num. Lote CTM: 190221600090

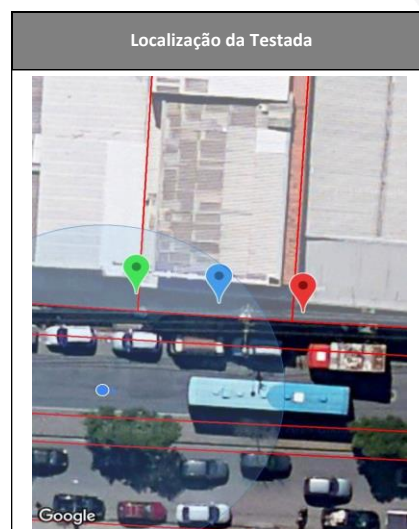
ID	Itens Avaliados	Respostas	Nota
P_1	O Mobiliário urbano está dentro da faixa de serviço de 70 cm ?	Não	-
P_2	Qual a largura livre do Passeio ?	Acima de 1.50 m	10
P_3	Tipo de revestimento da calçada ?	Ladrilho Hidráulico	10
P_4	Existência de Buracos ?	Nenhum	10
P_5	Condições Gerais do Piso e meio-fio da calçada ?	Ótimo(a)	10
P_6	Presença de desníveis ?	Nenhum	10
P_7	Tem rebaixamento de calçada para Pedestre ?	Não	10
P_8	Possui piso tátil ao longo da Calçada ?	Sim	-
P_9	A calçada Possui Rebaixamento de Veículos correto ?	N.A	0
P_10	Existência de altura livre menor que 2,10 m ?	Não	-
P_11	O Passeio está no padrão da SMPU ?	Não	0
P_12	A testada possui prática de estacionamento sobre o passeio ?	Não	10
P_13	Existe algum dispositivo de Drenagem sobre a calçada ?	Não	0
P_14	Existe PED em frente a testada ?	Não	-
P_15	Existe FTP em frente a testada ?	Não	-
P_16	Classificação geral da calçada pelo pesquisador.	Ótimo(a)	10
