Diagnóstico da Calçada	Qualidade do Serviço	
Endereço: Rua Professor Moraes, 745	<b>58</b>	<b>C</b>
Data do Registro: 12/11/2019 15:16:36		
Num. Lote CTM: 10023300120

Diagnóstico da Calçada	Qualidade do Serviço		Complemento do Diagnóstico
<b>Endereço: Rua Professor Moraes, 745</b> <b>Data do Registro: 12/11/2019 15:16:36</b> <b>Num. Lote CTM: 10023300120</b>	<b>58</b>	<b>C</b>

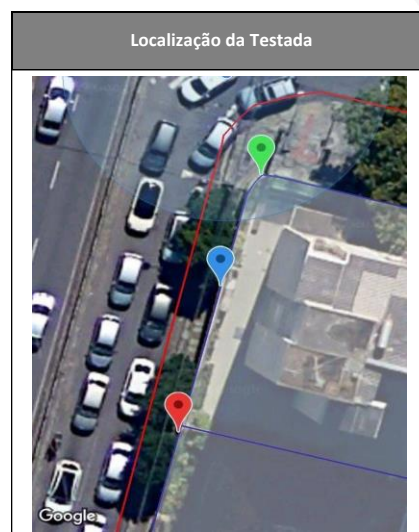
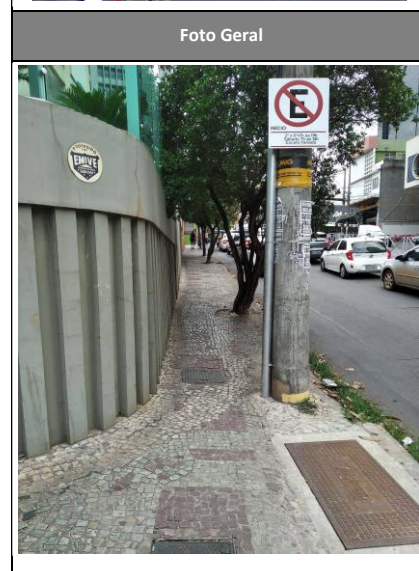
ID	Itens Avaliados	Respostas	Nota
P_1	O Mobiliário urbano está dentro da faixa de serviço de 70 cm ?	Não	-
P_2	Qual a largura livre do Passeio ?	Entre 1.20 m e 1.50 m	6
P_3	Tipo de revestimento da calçada ?	Pedra Portuguesa	8
P_4	Existência de Buracos ?	Poucos	5
P_5	Condições Gerais do Piso e meio-fio da calçada ?	Regular	0
P_6	Presença de desníveis ?	Nenhum	10
P_7	Tem rebaixamento de calçada para Pedestre ?	Sim	7
P_8	Possui piso tátil ao longo da Calçada ?	Não	-
P_9	A calçada Possui Rebaixamento de Veículos correto ?	N.A	0
P_10	Existência de altura livre menor que 2,10 m ?	Não	-
P_11	O Passeio está no padrão da SMPU ?	Não	0
P_12	A testada possui prática de estacionamento sobre o passeio ?	Não	10
P_13	Existe algum dispositivo de Drenagem sobre a calçada ?	Não	0
P_14	Existe PED em frente a testada ?	Não	-
P_15	Existe FTP em frente a testada ?	Sim	-
P_16	Classificação geral da calçada pelo pesquisador.	Regular	0
