Diagnóstico da Calçada	Qualidade do Serviço	
Endereço: Av. Afonso Pena, 4320	82	B
Data do Registro: 02/11/2019 09:43:15		
Num. Lote CTM: 80231300230

Diagnóstico da Calçada	Qualidade do Serviço		Complemento do Diagnóstico
Endereço: Av. Afonso Pena, 4320 Data do Registro: 02/11/2019 09:43:15 Num. Lote CTM: 80231300230	82	B

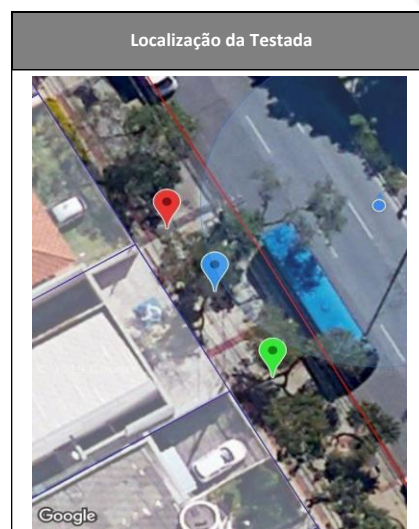
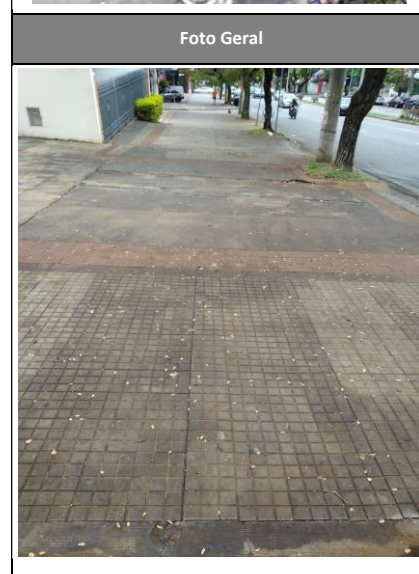
ID	Itens Avaliados	Respostas	Nota
P_1	O Mobiliário urbano está dentro da faixa de serviço de 70 cm ?	Sim	-
P_2	Qual a largura livre do Passeio ?	Acima de 1.50 m	10
P_3	Tipo de revestimento da calçada ?	Concreto	10
P_4	Existência de Buracos ?	Poucos	5
P_5	Condições Gerais do Piso e meio-fio da calçada ?	Ótimo(a)	10
P_6	Presença de desníveis ?	Leve	7
P_7	Tem rebaixamento de calçada para Pedestre ?	Não	10
P_8	Possui piso tátil ao longo da Calçada ?	Sim	-
P_9	A calçada Possui Rebaixamento de Veículos correto ?	Sim	10
P_10	Existência de altura livre menor que 2,10 m ?	Não	-
P_11	O Passeio está no padrão da SMPU ?	Não	0
P_12	A testada possui prática de estacionamento sobre o passeio ?	Não	10
P_13	Existe algum dispositivo de Drenagem sobre a calçada ?	Não	0
P_14	Existe PED em frente a testada ?	Sim	-
P_15	Existe FTP em frente a testada ?	Não	-
P_16	Classificação geral da calçada pelo pesquisador.	Ótimo(a)	10
